**Umnutzung der Bodan-Werft, Kressbronn**

**Grundwassermonitoring Schadstoffuntersuchungen –**  
**4. Grundwasseruntersuchung Mai 2012**

**Projekt-Nr.: A11311-FN**

**15.06.2012**

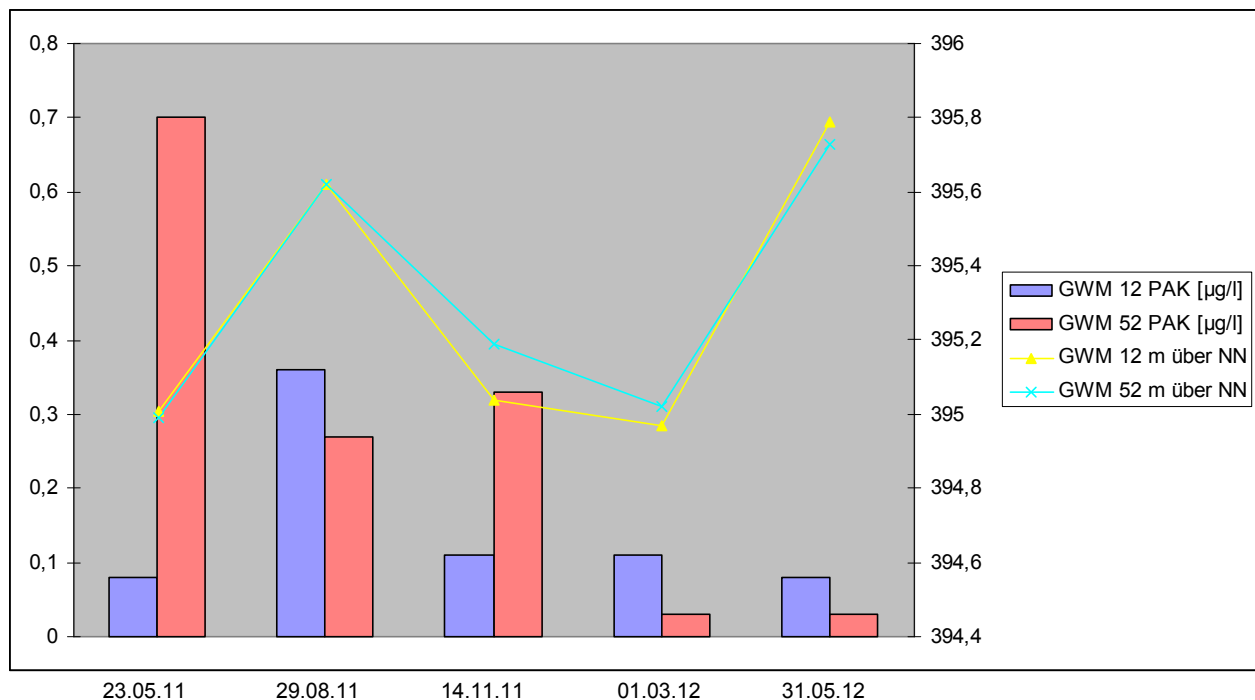
Tabelle 4:PAK-Gehalte in [ $\mu\text{g/l}$ ] und Pegelstände in GWM 12 und GWM 52

In Tabelle 4 sind exemplarisch zwei Grundwassermessstellen (GWM 12 und GWM 52) mit den entsprechenden PAK-Gehalten bei unterschiedlichen Grundwasserständen dargestellt. Es wurden für zwei weitere Grundwassermessstellen (GWM 2 und GWM 36) die PAK- und MKW-Gehalte in Bezug zu den Grundwasserständen untersucht. Es konnte weder dort noch bei den hier dargestellten Untersuchungspunkten eine eindeutige Korrelation zwischen Grundwasserhöhe und gemessenen Schadstoffgehalten festgestellt werden.

Sollten im Rahmen der Umgestaltung des Bodan-Werft-Areals alle belasteten Böden abgetragen und entsprechend entsorgt werden, ist auch mit einem schnellen Rückgang der Grundwasserbelastungen zu rechnen.
