# Gemeinde Kressbronn a. B.

# Aktionsplan zur ökologischen Gewässeraufwertung

2024

Umweltplanung Landschaftsökologie Gewässerkunde

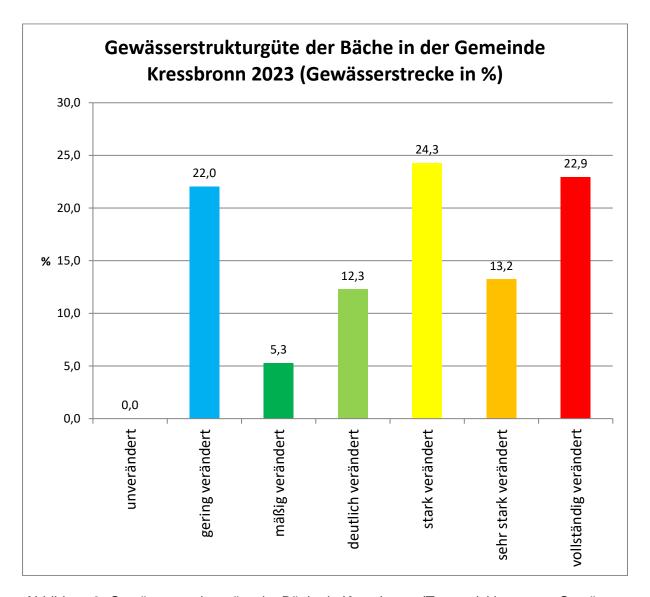
Abbildung 2: Gewässerstrukturgüte der Bäche in Kressbronn (Zustandsklassen zu Gewässerstrecke in m)

27,3 % der Gewässerabschnitte, also etwas mehr als ein Viertel der Gewässerstrecke, sind nur mäßig verändert und können einem *guten ökologischen Zustand* zugeordnet werden. 72,7 % der Gewässerabschnitte sind deutlich verändert und zeigen deutliche Defizite der Gewässerstruktur und somit Handlungsbedarf auf.

0 % der Gewässerstrecke besitzen einen unveränderten Zustand, 22 % sind gering und 5,3 % sind mäßig verändert. Eine deutliche Veränderung wurde bei 12,3 % der Gewässerabschnitte, eine starke Veränderung zeigen 24,3 %, eine sehr starke Veränderung betrifft 13,2 % und eine vollständige Veränderung weisen 22,9 % der Gewässerabschnitte auf.

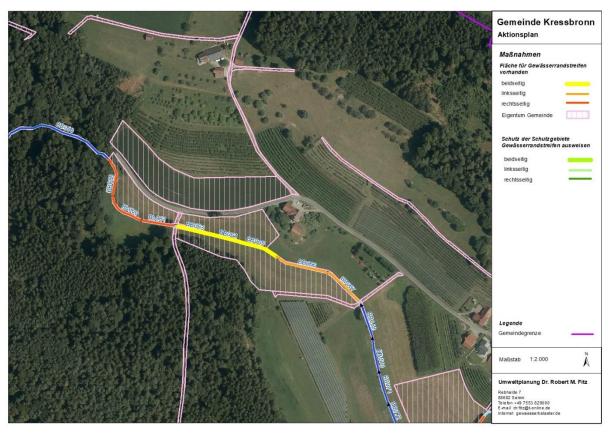
Abbildung 3: Ausweisung von Gewässerrandstreifen am Betznauer Bach auf gemeindeeigenen Flurstücken, rechtsseitig BB059 bis BB061, beidseitig BB063 bis BB065, linksseitig BB066 bis BB067

- 1. Ausweisung von Gewässerrandstreifen auf den Flurstücken entlang der Gewässer, welche im Eigentum der Gemeinde Kressbronn stehen. Dies sind ca. 2,0 km linksseitig und ca. 3,0 km rechtsseitig der Gewässer.

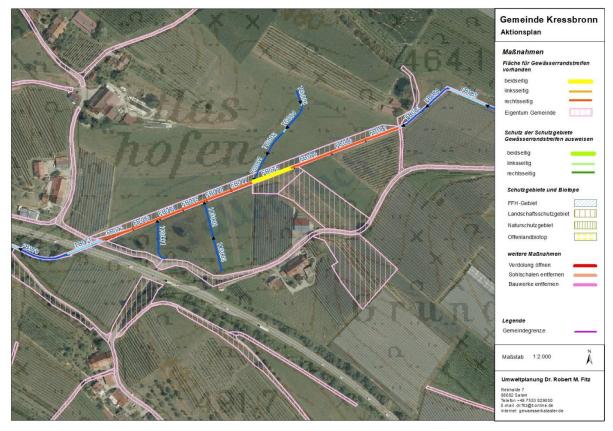
Abbildung 4: Ausweisung von Gewässerrandstreifen am Fallenbach auf gemeindeeigenen Flurstücken, rechtsseitig und teilweise beidseitig, FB072 bis FB081

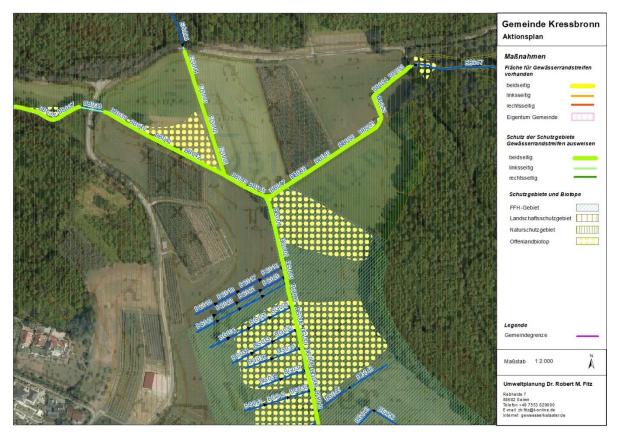
Abbildung 5: Ausweisung von Gewässerrandstreifen zum Schutz der Schutzgebiete am Betznauer Bach, beidseitig, BB039 bis BB055 am Ettenberggraben, beidseitig, EG001 bis EG004

Ca. 35 % der Gewässerstrecken mit Schutzstatus besitzen auch einen *guten ökologischen Zustand.* Diese Gewässerabschnitte sind deshalb in erster Priorität zu schützen. Mit zweiter Priorität sind die verbleibenden Gewässerabschnitte zu schützen.

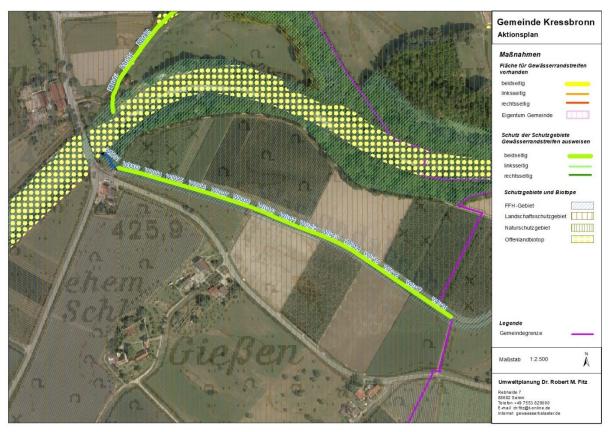
Abbildung 6: Ausweisung von Gewässerrandstreifen zum Schutz der Schutzgebiete am Wielandsbach, beidseitig, WI001 bis WI018

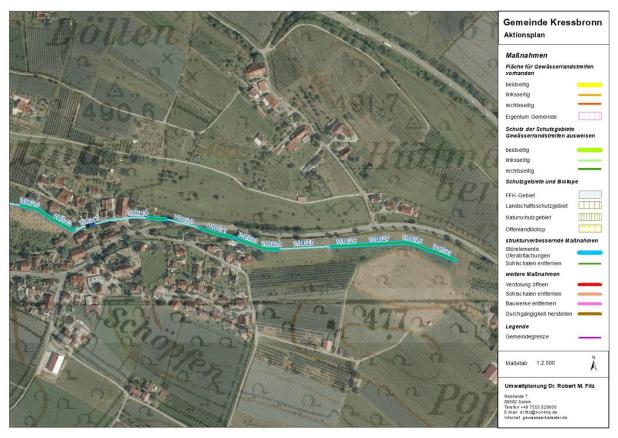
Abbildung 7: strukturverbessernde Maßnahmen wie Störelemente und Uferabflachungen am Wäschbach, WB013 bis WB029

Strukturverbessernde Maßnahmen wie der Einbau von Störelementen und Uferabflachungen auf einer Länge von ca. 7 km (ca. 25 % der Gesamtstrecke) und eine lückige und wechselseitige Pflanzung von standortgerechten und heimischen Gehölzen auf ca. 10 km (ca. 37 %). Zusammen mit dem Erwerb und der Ausweisung von Gewässerrandstreifen kann so eine ökologische Aufwertung der Gewässer erreicht werden.

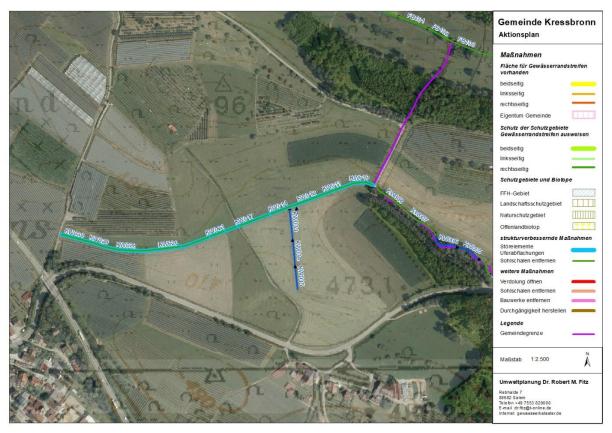
Abbildung 8: strukturverbessernde Maßnahmen wie Störelemente und Uferabflachungen Am Kümmertsweiler Graben, KW010 bis KW030

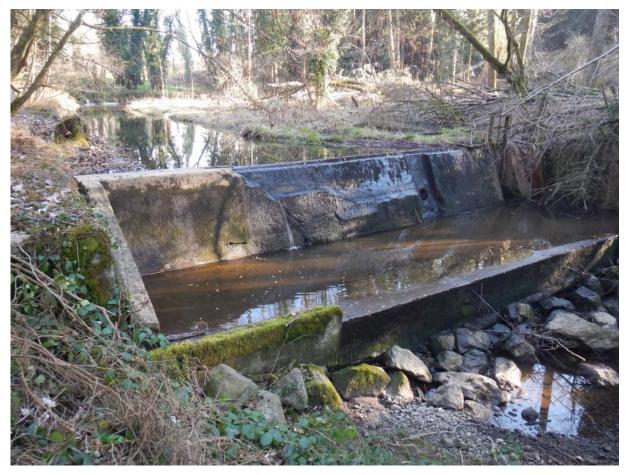
Abbildung 9: Fehlende Durchgängigkeit am Nonnenbach, NB041

Umbau der Wehranlage als Rampe oder Bau eines Umgehungsgerinnes mit Sicherung der Mindestwasserführung

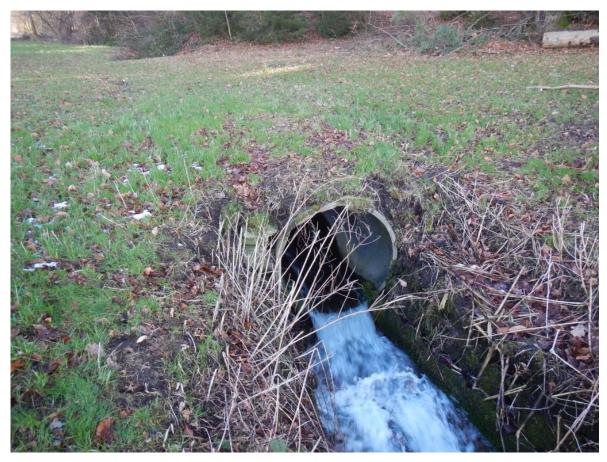
Falsch eingebaute Durchlässe sind meist die Ursache für mangelnde Durchgängigkeit. Wichtig sind große Durchmesser der Rohre, die durch den Einbau in die Sohle zu einem Drittel mit Sediment gefüllt sind.

Abbildung 10: Fehlende Durchgängigkeit am Betznauer Bach, BB029

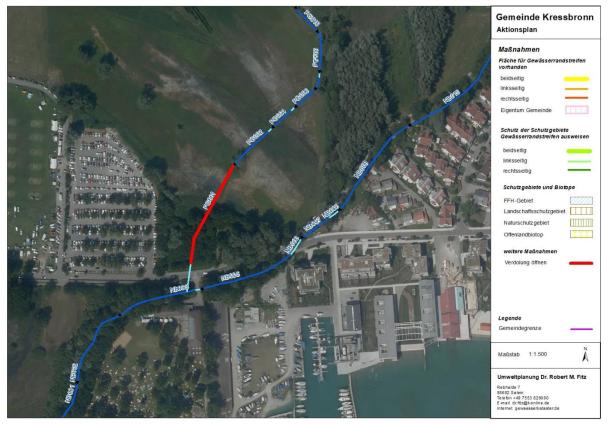
Abbildung 11: Öffnung langer Verdolungen und Renaturierung am Prozessgraben, PG001

Zu lange Durchlässe und lange Verdolungen sind auf einer Länge von ca. 2.597 m zu öffnen, um durch Renaturierung wieder natürliche Gewässerverläufe herzustellen.

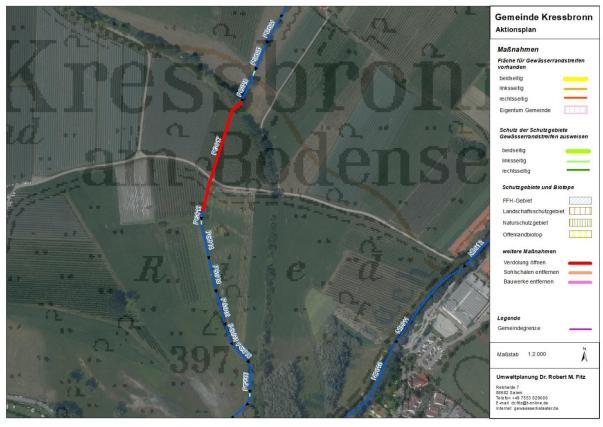
Abbildung 12: Öffnung langer Verdolungen und Renaturierung am Prozessgraben, PG017

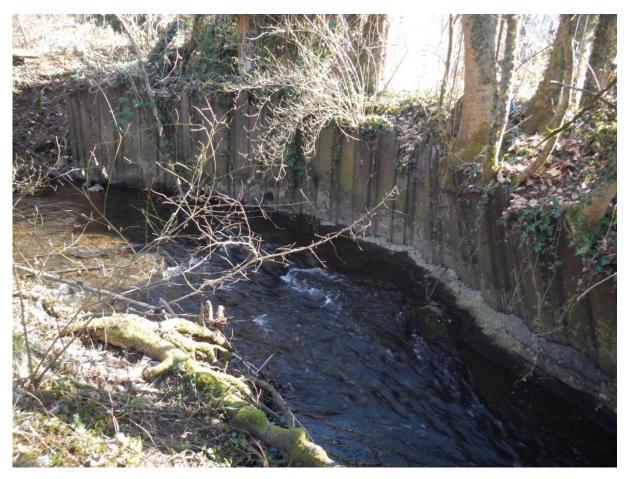
Massive Böschungssicherung unterbindet eine naturnahe Uferausbildung und degradiert das Gewässer zu einem Abfluss- und Ableitungsgerinne. Die Möglichkeiten einer naturnahen Böschungsgestaltung mit ingenieurbiologischer Ufersicherung können hier Abhilfe schaffen.

Abbildung 13: Massive Böschungssicherung am Nonnenbach NB028

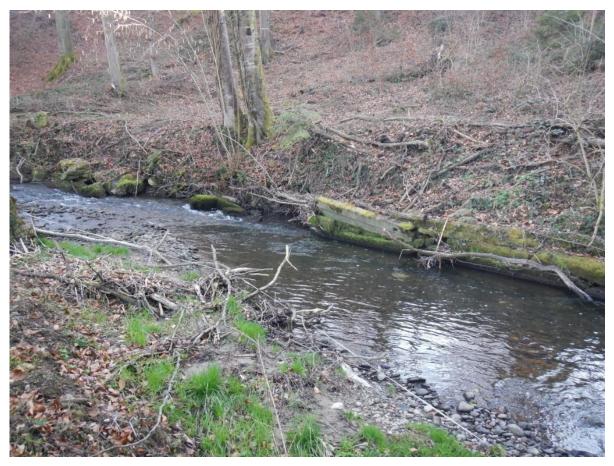
Einfacher Uferverbau an vielfach ausgebauten Gewässern kann außerhalb von Ortschaften einfach beseitigt werden und Platz für eine naturnahe Entwicklung geben.

Abbildung 14: Einfacher Uferverbau am Nonnenbach NB042

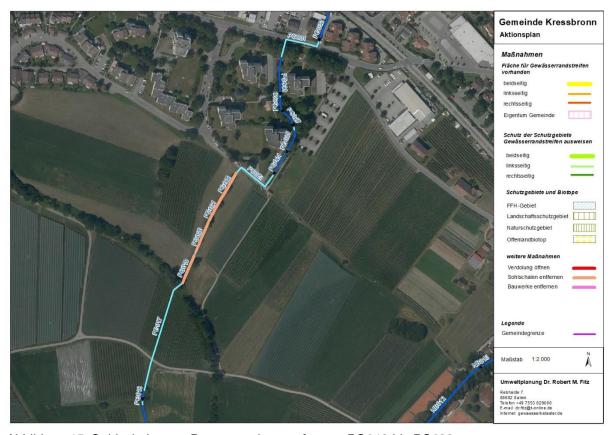
Abbildung 15: Sohlschalen am Prozessgraben entfernen, PG018 bis PG022

An zwei Stellen sind Betonteile bzw. alte Anlagen dokumentiert. Sohlschalen sind in 11 Abschnitten vorhanden. Diese sind aus dem Gewässer oder dem Uferbereich zu entnehmen und zu entsorgen.

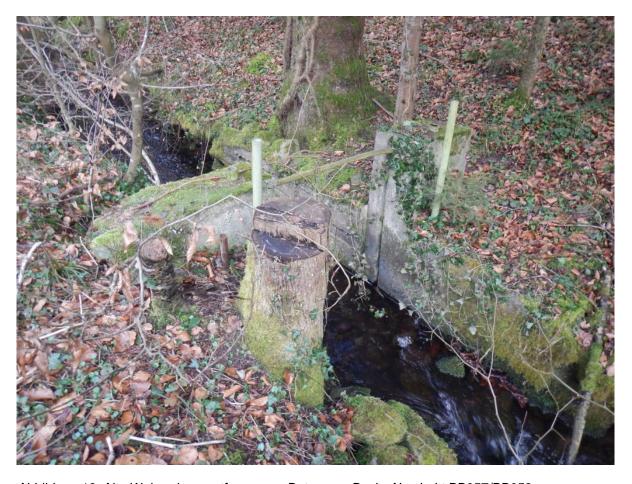
Abbildung 16: Alte Wehranlage entfernen am Betznauer Bach, Abschnitt BB057/BB058
