**Berechnungen Hochwasserstand/ -abfluss
Bauvorhaben Bodan-Hotel in Kressbronn am
Bodensee**

Auftraggeber: Gemeinde Kressbronn am Bodensee
Hauptstraße 19
88079 Kressbronn am Bodensee

Auftragnehmer: Fugro Germany Land GmbH
Abteilung Wasser/Umwelt
Wolfener Straße 36 U
12681 Berlin

Datum: Berlin, 09.11.2023

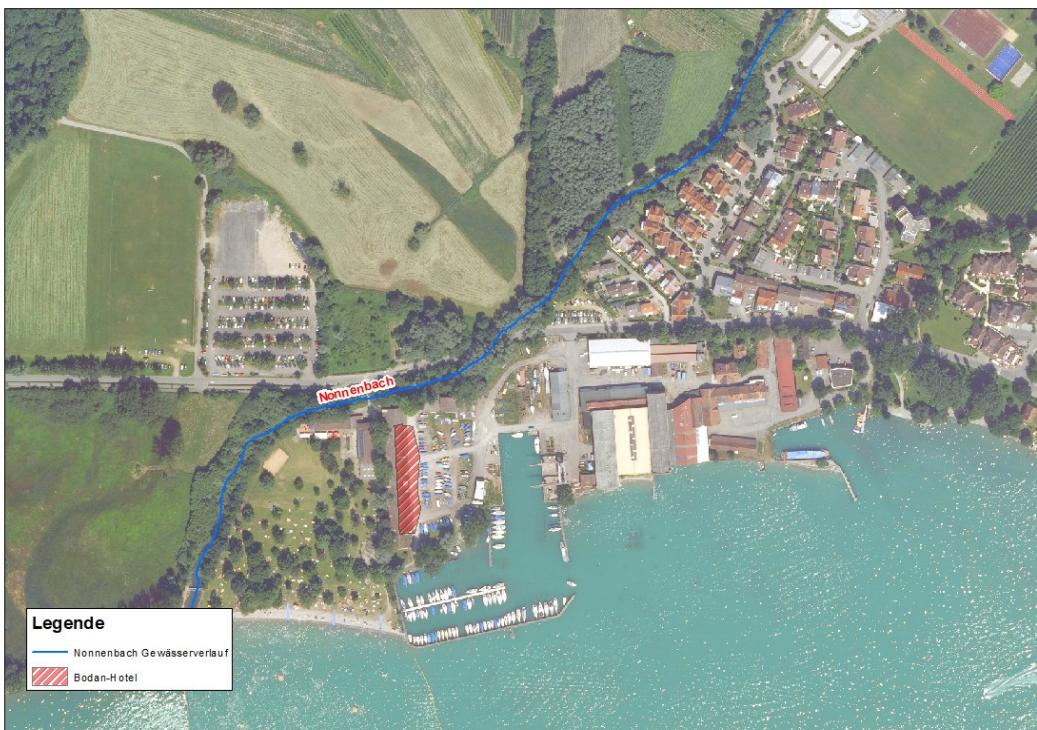
Das ehemalige Bodan-Werftgelände liegt angrenzend an das Bodenseeufer am Südwestrand der Gemeinde Kressbronn. Das geplante Hotel soll dabei am westlichen Rand des Gebietes, angrenzend an das Kressbronner Naturstrandbad, auf dem Flurstück Nr. 1773 errichtet werden. In diesem Bereich befinden sich derzeit eine Lagerhalle sowie Bootstellplätze. Abbildung 2-1 zeigt die Lage des geplanten Hotels.

Abbildung 2-1: Modellgebiet und geplantes Bodan-Hotel (Hauptgebäude ohne Aufständerungsbereich)

Das Konzept sieht vor, dass der Baukomplex anteilig aufgeständert wird, so dass ggfs. ausuferndes Wasser des Nonnenbaches weiterhin von Nord nach Süd durch diese Bereiche in das Vorland abströmen kann oder Überschwemmungen durch den Bodensee möglich sind. Der nicht durchströmbar, für die Abflussverhältnisse somit maßgebende anteilige Gebäudekomplex ist in den Abbildungen 2-1 und 2-2 jeweils rot schraffiert.

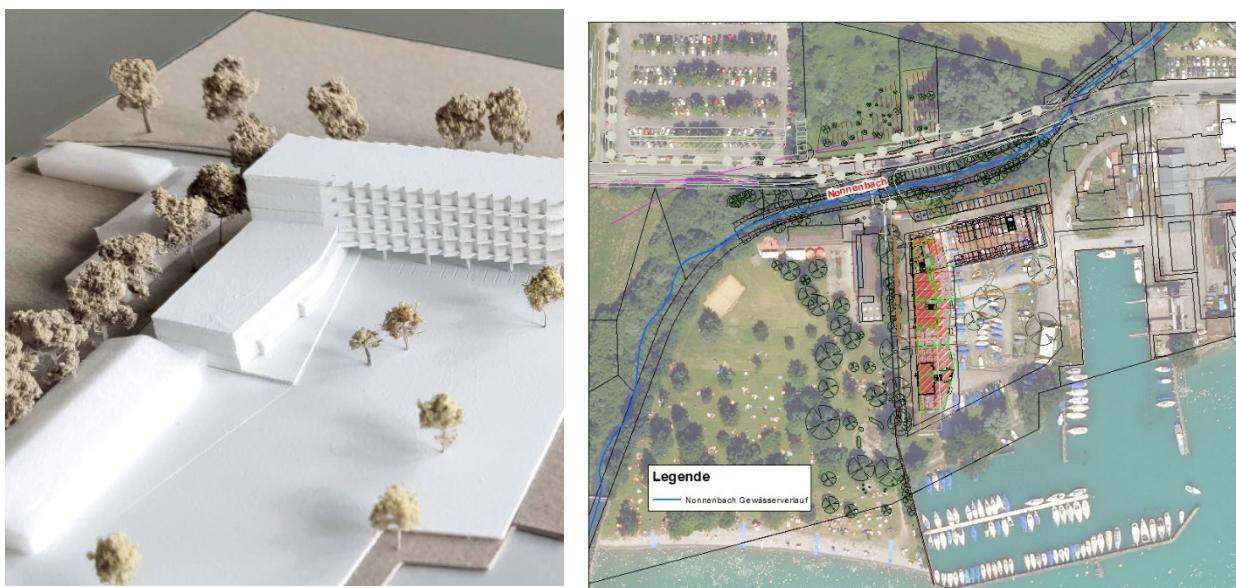
Abbildung 2-2: Modell und Lageplan des geplanten Hotels einschließlich aufgeständertem Bereich

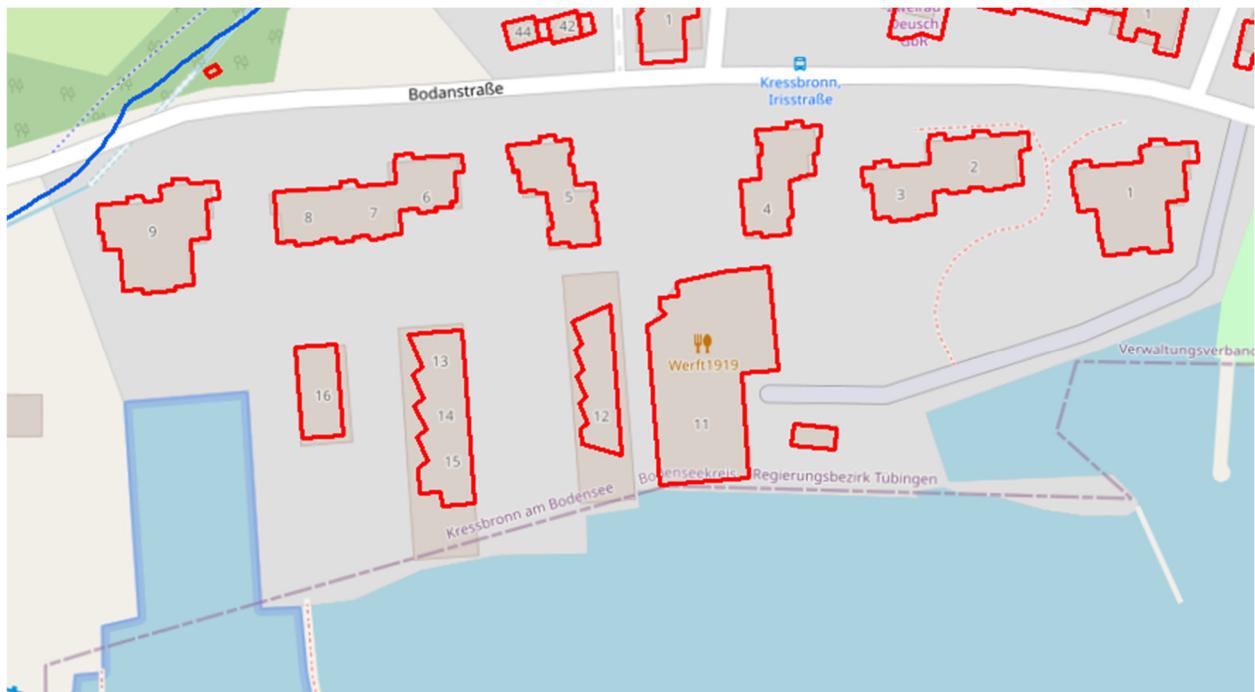
Eine Detailanalyse ergab, dass die katastermäßig aufgemessenen Gebäude teilweise nicht vollständig den tatsächlich geländegleichen Verbauungsgrad abbilden. In der nachfolgenden Abbildung sind letztendlich die im Modell als nicht durchströmbar definierten Gebäude rot markiert.

Abbildung 4-1: Berücksichtigte Gebäude im Planzustand im Bereich naB

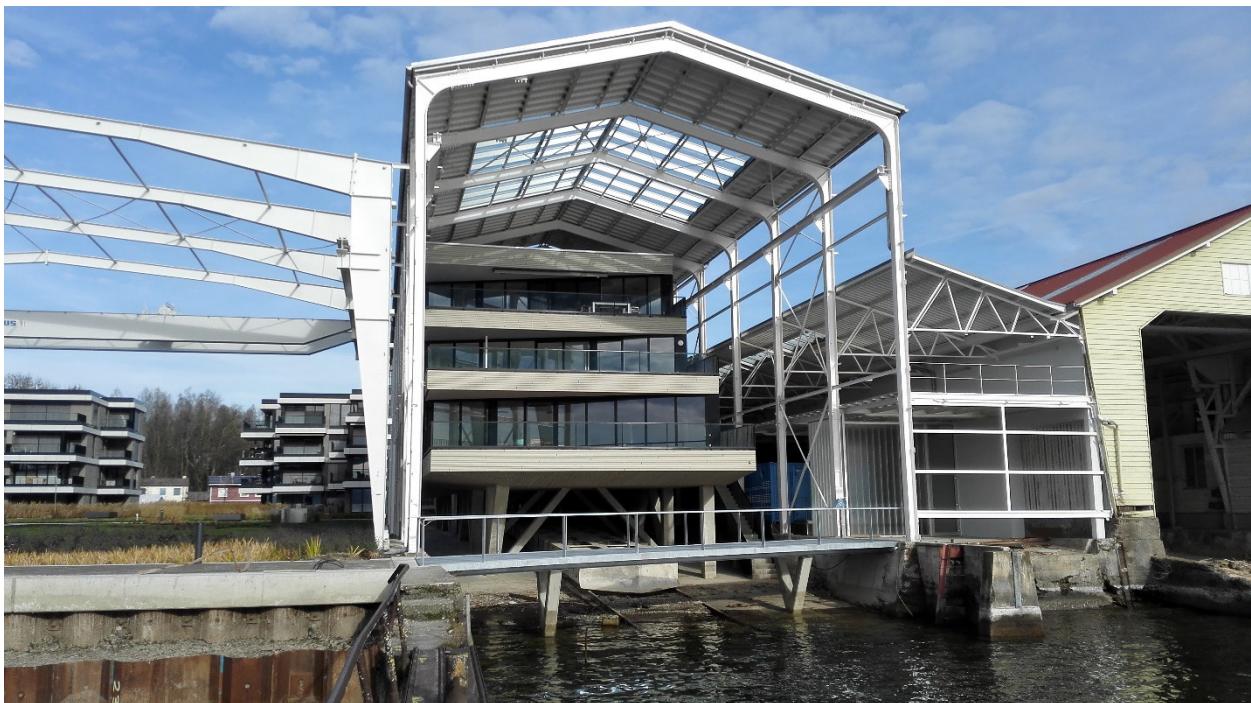
- *Das Gebäude Nr. 12 steht auf Stelzen (siehe jpg 105713) (Hochwasserrelevant?)*
- *Zwischen Gebäude 11 und 12 ist eine Überdachung, darunter stehen Container als Kellerersatzräume (siehe jpg 105730) (Hochwasserrelevant?)*

Abbildung 4-2: Aufgeständertes Gebäude Nr. 12 (links) und Verbau zwischen Geb. 11 und 12

1. Zwischen Gebäude 11 und 12 ist ein Verbau anzusetzen, da dort offenbar Zwischenwände quer zur Fließrichtung errichtet sind und somit ein Fließhindernis darstellen.
2. Für das Gebäude 12 ist ebenfalls ein kompletter Verbau anzusetzen mit folgender Begründung und auch, weil sich ein effektiv verfügbarer Querschnitt kaum im Modell abbilden lässt:
 - Das Berechnungsszenario geht bereits von einem 20-jährlichen HW-Stand im Bodensee aus, das Wasser dürfte also bereits höher stehen als auf dem Foto.
 - Bereits aktuell liegen unter dem Gebäude Betonfertigteile o.ä. Es kann vermutlich nicht ausgeschlossen werden, dass zukünftig dort auch andere Materialien lagern?
 - Die sehr engen Pfeiler sind doch sehr verklausungsgefährdet. Bereits geringste Mengen z.B. von Zweigen oder Ästen können den Abfluss vermutlich wesentlich beeinträchtigen.

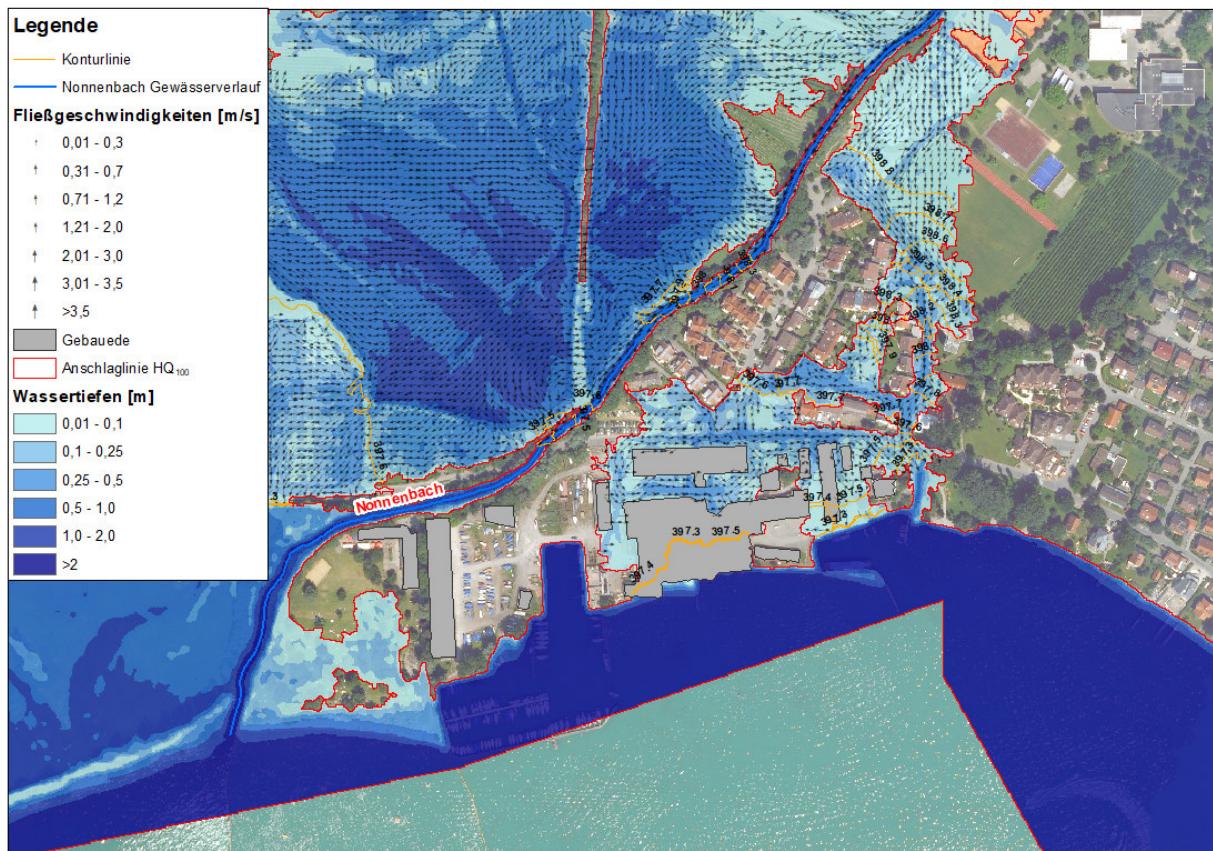
Die Ergebnisse der Simulation des Istzustandes aus dem Jahr 2015 sind in Anlage 1 dargestellt. Ergänzend zur dargestellten Grenze des Überschwemmungsgebietes sowie den Wassertiefen enthält die Karte auch Angaben zu Fließgeschwindigkeiten und Wasserspiegellagenkontur. Ein Ausschnitt der Modellergebnisse ist ebenfalls in der folgenden Abbildung 5-1 dokumentiert. Der Einfluss des HQ₂₀-Wasserstands Bodensee wurde mit der Höhe 397,20 m NHN berücksichtigt.

Abbildung 5-1: Wassertiefen und Fließgeschwindigkeiten im Untersuchungsbereich bei HQ₁₀₀ Nonnenbach und HQ₂₀ Bodensee Stand 2015

Die Modellergebnisse zeigen, dass sich der Bereich des geplanten Bodan-Hotels nicht im Überschwemmungsgebiet befindet. Jedoch befindet sich der Bebauungsbereich östlich vom geplanten Hotelgelände bzw. südlich der Bodanstraße teilweise im Überschwemmungsgebiet. Hier ergeben sich Wassertiefen zwischen 5 und 35 cm. Die Überschwemmungen durch den Nonnenbach stellen sich durch Ausuferungen oberhalb der Ortslage ein. Im Untersuchungsbereich selber kommt es nicht zu einer Überlastung der Kapazität des Nonnenbaches.

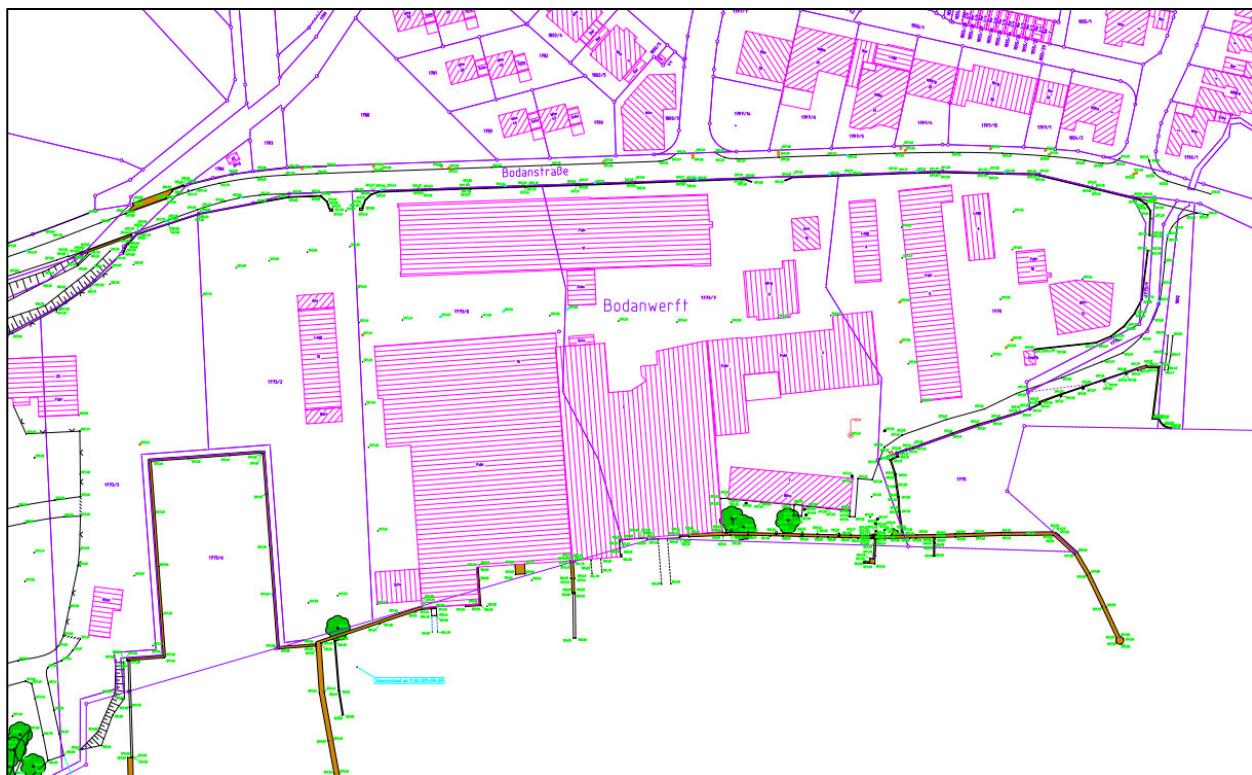
Im Zuge der Bearbeitung erfolgte die Aktualisierung des Istzustandes aus dem Jahr 2015 aufgrund neuer Erkenntnisse entsprechend den übergebenen Bestandsplan [6]. Im Bereich der Bodanstraße wird das Gelände des ehemalige Bodanwerktares von einer etwa 50 cm hohen Mauer umgeben. Die Mauer wurde entsprechend des Bestandplanes ins hydraulische Modell eingepflegt. Des Weiteren erfolgte eine Berücksichtigung der Mauer im Terrain aus dem Jahr 2015. Die folgende Abbildung 5-2 stellt einen Ausschnitt aus dem Bestandsplan dar.

Abbildung 5-2 Lageplan der Bestandsvermessung der Mauer im Bereich Bodanstraße (Quelle: Vermessung durch Ingenieurbüro Meixner Infrastruktur GmbH)

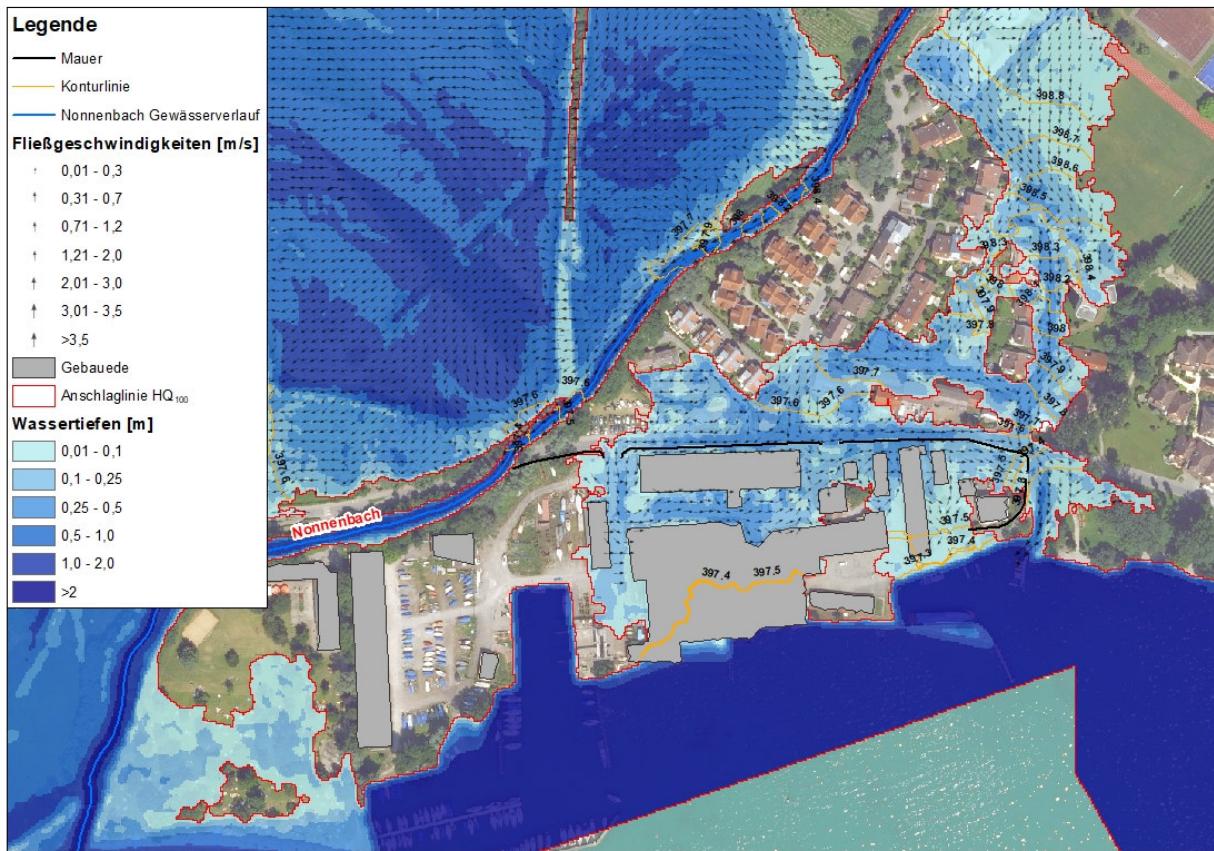
Mit dem aktualisierten Modell erfolgte die neue Berechnung des Istzustandes für den Lastfall HQ₁₀₀. Die Ergebnisse der Simulation des aktualisierten Istzustandes sind in Anlage 5 dargestellt. Ergänzend zur dargestellten Grenze des Überschwemmungsgebietes sowie den Wassertiefen enthält die Karte auch Angaben zu Fließgeschwindigkeiten und Wasserspiegellagenkontur. Ein Ausschnitt der Modellergebnisse ist ebenfalls in der folgenden dokumentiert. Der Einfluss des HQ₂₀-Wasserstands Bodensee wurde mit der Höhe 397,20 m NHN berücksichtigt.

Abbildung 5-3 Wassertiefen und Fließgeschwindigkeiten im Untersuchungsbereich bei HQ₁₀₀ Nonnenbach und HQ₂₀ Bodensee aktualisierter Istzustand (Mauer Bodanstraße)

Die Modellergebnisse zeigen, dass sich der Bereich südlich der Bodanstraße auch mit Berücksichtigung der Mauer teilweise im Überschwemmungsgebiet befindet. Es konnte jedoch festgestellt werden, dass das Werftgelände aufgrund der Mauer nicht frei durchströmt wird. Das Wasser staut sich in der Bodanstraße an der Mauer auf und wird deutlich stärker am östlichen Rand des Werftgeländes in Richtung Bodensee geleitet.

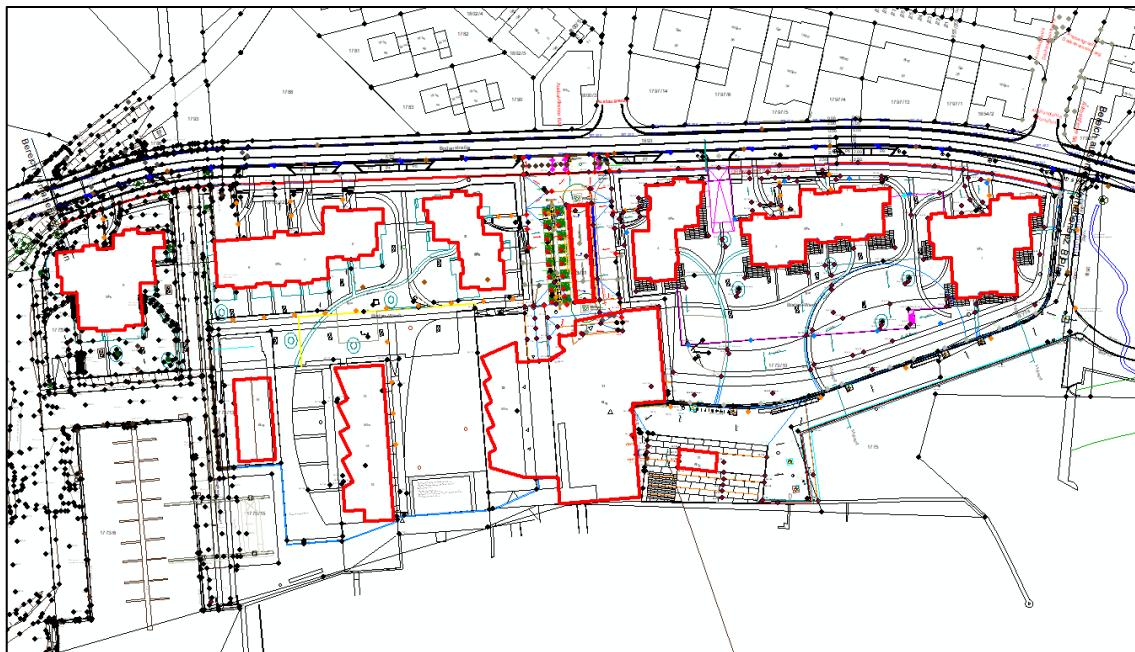
Für die hydraulische Berechnung des Planzustandes wurde das ursprüngliche Modell Istzustand aus dem Jahr 2015 genutzt. Die Aktualisierung des Modells umfasste den Bereich des Bodan-Hotels und die Einarbeitung der Gebäude (naB) sowie auch die Geländehöhen entsprechend des neuen Bestandsplans [3]. Dabei wird der Bereich zwischen den Gebäuden 11 und 12 als undurchströmbar angenommen (siehe Ausführung in Kapitel 4).

Abbildung 5-4: Neuer Bebauungsbereich (naB) südlich der Bodanstraße in Kressbronn

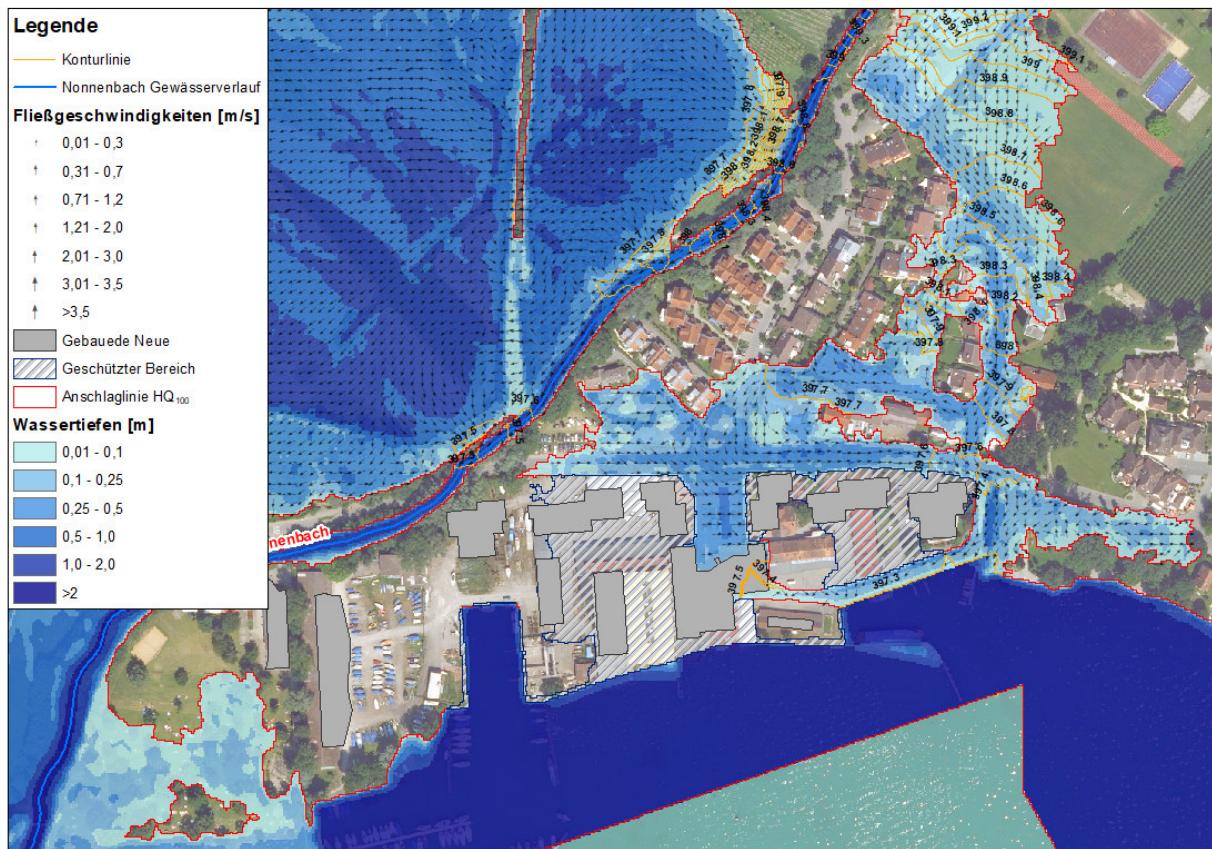
Die Ergebnisse der Simulation des Planzustands sind in Anlage 2 sowie in der folgenden Abbildung 5-5 dokumentiert.

Abbildung 5-5: Wassertiefen und Fließgeschwindigkeiten im Untersuchungsbereich bei HQ₁₀₀ Nonnenbach und HQ₂₀ Bodensee im Planzustand mit naB und Hotel

Auch für den Planzustand ist die geplante Hotelbaufläche nicht betroffen, so dass diesbezüglich keine weiterführenden Betrachtungen erforderlich sind. Weder durch das Hauptgebäude noch den aufgeständerten Bereich werden bei HQ₁₀₀ des Nonnenbaches die Abflussverhältnisse beeinflusst.

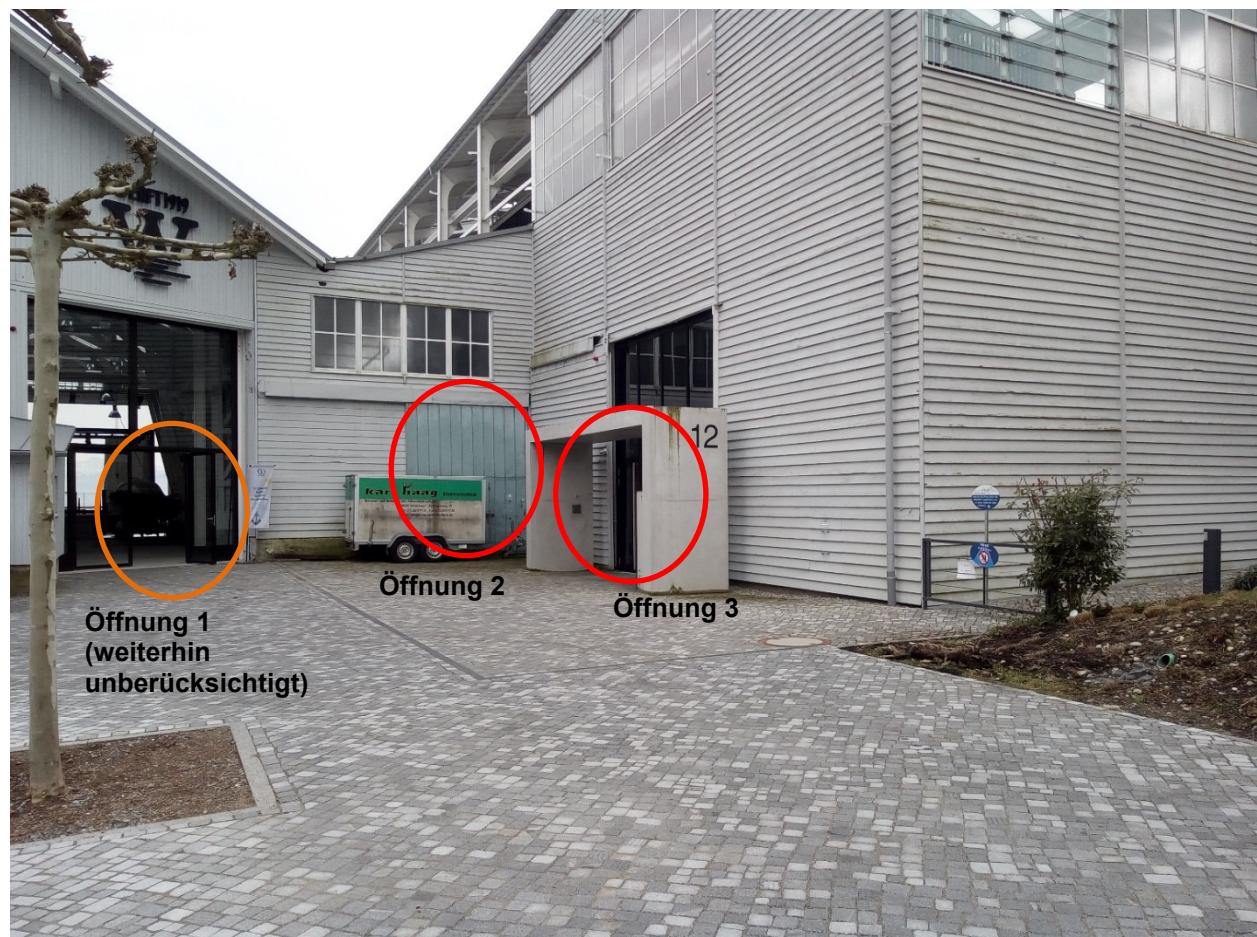
Im Rahmen einer weiterführenden Plausibilisierung der Ergebnisse aus Kapitel 5.3 durch den AG wurde festgestellt, dass im Modell zwei Öffnungen in den Gebäuden 11 und 12 (siehe Abbildung 5-6) am Bodanplatz auf dem Werftgelände nicht berücksichtigt wurden. Es handelt sich bei diesen Öffnungen (Nr. 2 und 3) um ebenerdige Zugänge zum Gebäude, die im Hochwasserfall gemäß Aussage des AG auch offen durchströmt werden können. Aufgrund dieser Mitteilung wurde der Bereich zwischen den Gebäuden 12 und 11 (Öffnung Nr. 2) im hydraulischen Modell als durchströmbarer Bereich mit einer Breite von 3,16 m angesetzt. Zusätzlich wurde auch der Abfluss durch das Gebäude 12 durch die offene Tür (Öffnung Nr. 3) mit der gesamten Breite von 1,98 m berücksichtigt.

Abbildung 5-6: Offene Tore bei Hausnummer 11 und 12 am Bodanplatz

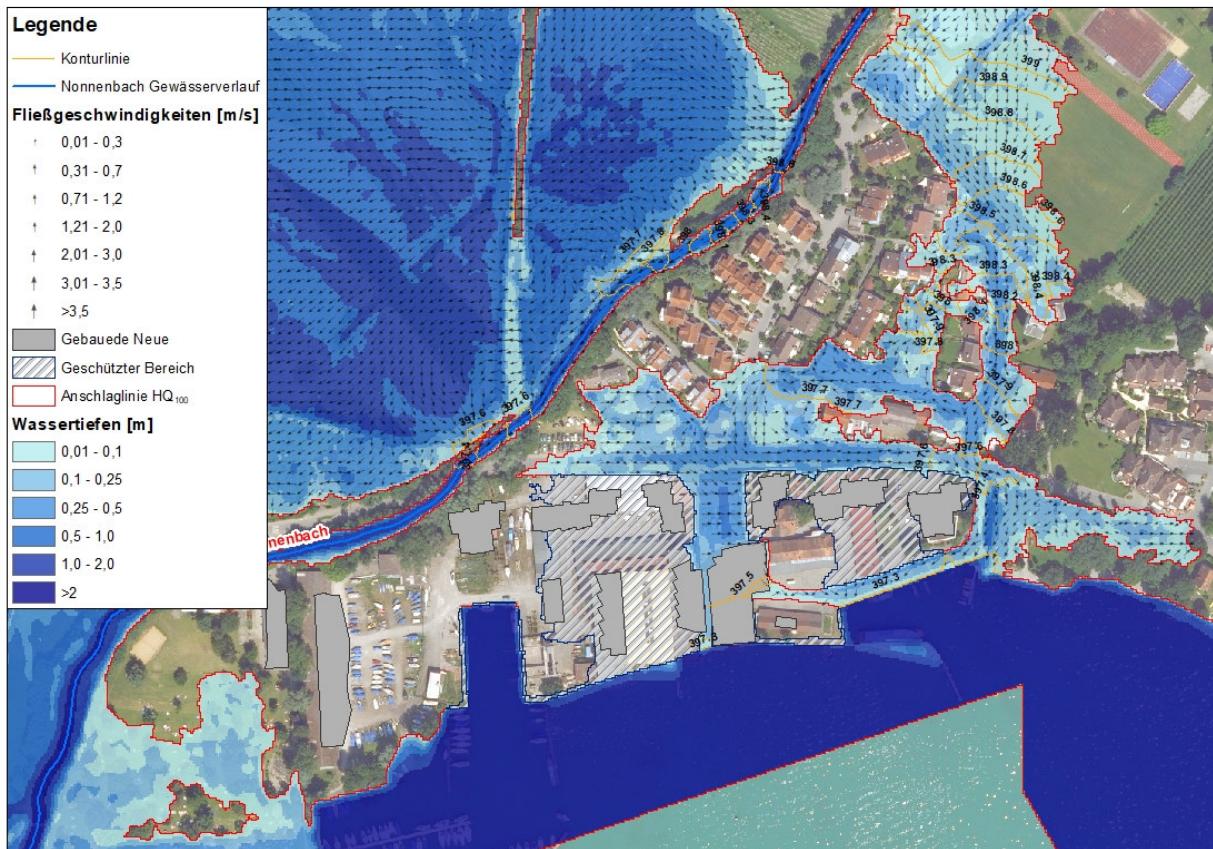
Die Ergebnisse der Simulation sind in Anlage 7 sowie in der folgenden Abbildung dokumentiert.

Abbildung 5-7 Wassertiefen und Fließgeschwindigkeiten im Untersuchungsbereich bei HQ100 Nonnenbach und HQ20 Bodensee im Planzustand mit naB und Hotel einschl. Berücksichtigung der Durchgängigkeit

Auch aus Abbildung 5-7 ist ersichtlich, dass das geplante Hotelgebäude keine Auswirkungen auf die Hochwasserabflussverhältnisse des Nonnenbachs hat.

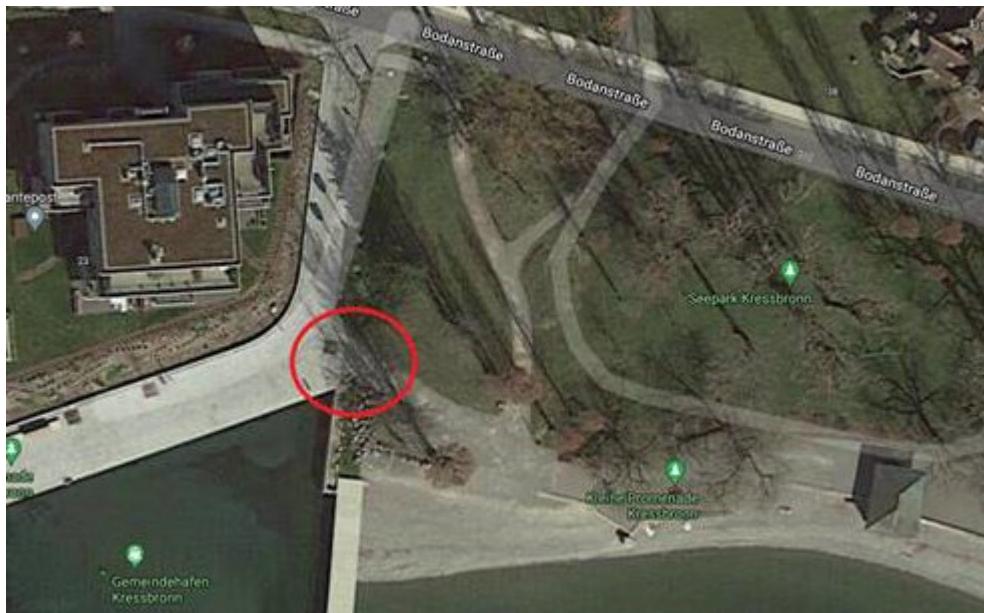
Im Zuge der weiteren Plausibilisierung der Ergebnisse aus Kapitel 5.4 wurde in Abstimmung mit dem AG der Bereich Seepark Kressbronn (siehe Abbildung 5-8) überarbeitet. Hier wurde in den Plänen bisher ein großer Rückstaubereich im Vorland ausgewiesen. Ursächlich dafür war der im Modell enthaltene Geländeübergang vom Bodanwerftgelände zum Seepark Kressbronn. Im Modell der HWGK wurde dieser Bereich mit einem offenen Gerinne für den Kressbach berücksichtigt. Nach Einbau der naB und anpassung der Geländehöhen im Bereich Bodanwerftgelände erfolgte eine Höheninterpolation hin zum Seepark. Dadurch entstand im Modell eine künstliche Schwelle, die eigentlich mit einem Rohrdurchlass gequert wird, für welchen keine aktuellen Vermessungsdaten vorliegen. Deshalb wurde in Abstimmung mit dem AG festgelegt, dass die Berechnungen aktualisiert werden, indem das Gelände auf das Istzustands-Niveau (HWGK 2015) angepasst wurde.

Abbildung 5-8 Die Lage des Durchlasses im Bereich des Seeparks Kressbronn

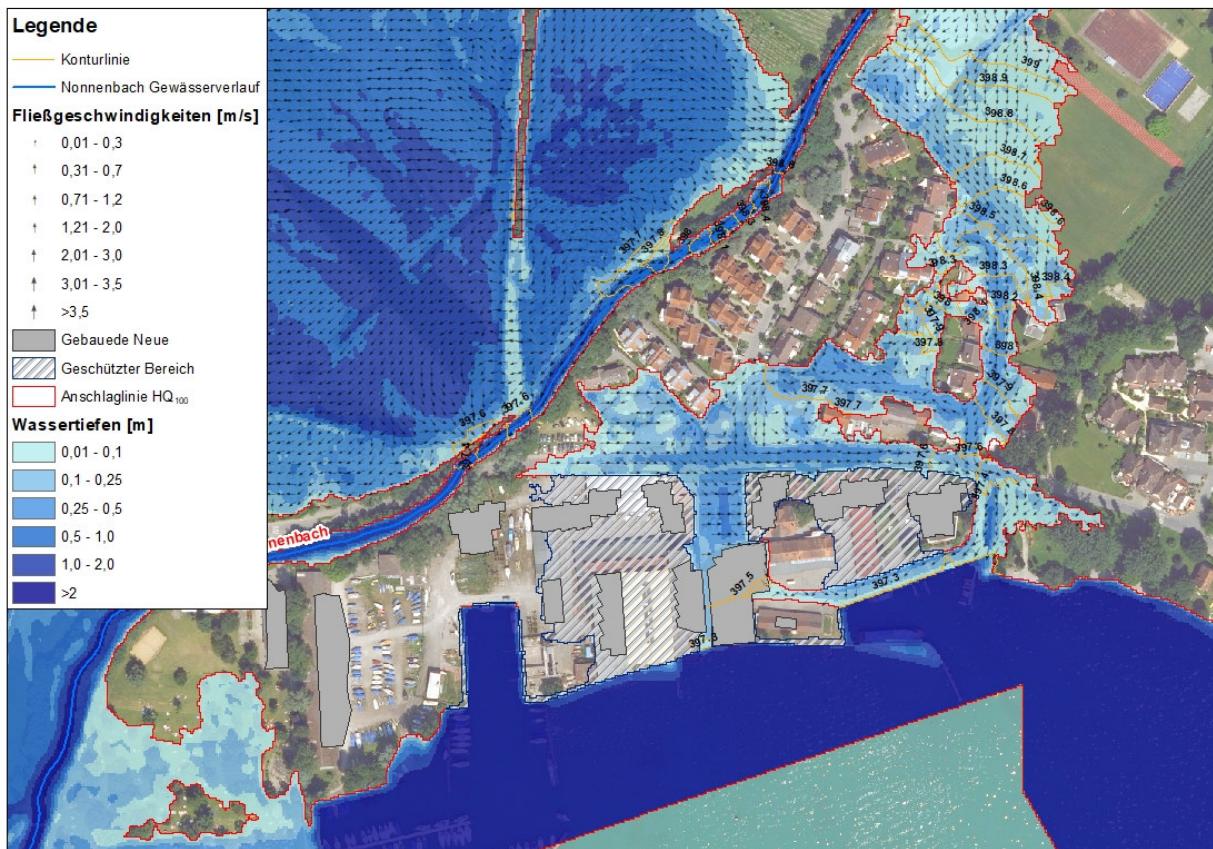
Mit dem aktualisierten Modell erfolgte neue Berechnung für den Lastfall HQ₁₀₀. Die Ergebnisse der Simulation sind in Anlage 9 sowie in der folgenden Abbildung 5-9 dokumentiert.

Abbildung 5-9 Wassertiefen und Fließgeschwindigkeiten im Untersuchungsbereich bei HQ100 Nonnenbach und HQ20 Bodensee im Planzustand mit naB und Hotel einschl. Berücksichtigung der Durchgängigkeit und Überarbeitung Bereich Seepark Kressbronn

Aus Abbildung 5-9 ist ersichtlich, dass die Ausdehnung der Überflutungen im Bereich Seepark Kressbronn dem Istzustand entsprechen.

Es ist eine Abnahme der Wasserspiegellagen bzw. Verbesserung im Bereich der naB und deren Umfeld zwischen 2 und 4 cm nachweisbar. Im östlichen Bereich der naB reduziert sich die Wasserspiegeldifferenz im Vergleich zur Abbildung 5-9 um wenige Zentimeter.

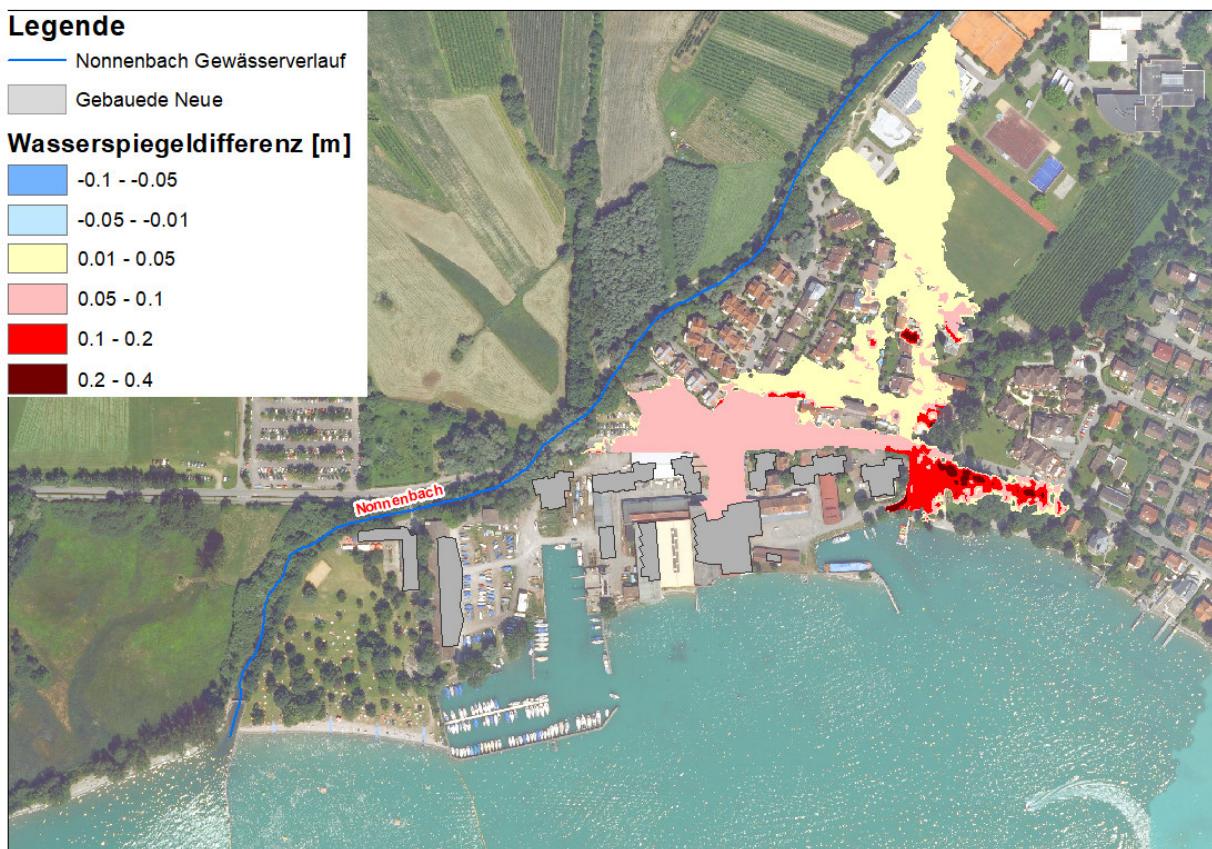
Zur besseren Vergleichbarkeit der Ergebnisse wurde eine Differenzdarstellung der Wasserspiegellagen zwischen den Ergebnissen des Planzustands mit naB und Hotelkomplex (Kapitel 5.3) und des Istzustands 2015 gem. unverändertem Modell der HWGK (Kapitel 5.1) erarbeitet. Die Ergebnisse des Vergleichs sind in Anlage 3 bzw. Abbildung 5-10 dargestellt.

Abbildung 5-10: Differenz der Wasserspiegellagen zwischen Planzustand mit naB und Istzustand 2015 (Nonnenbach HQ₁₀₀ und Bodensee HQ₂₀)

Es ist ein Anstieg der Wasserspiegellagen im Bereich der naB und deren Umfeld zwischen 5 und 10 cm nachweisbar, der auch Grundstücke nördlich der Bodanstraße betrifft. Im östlichen Bereich der naB ergibt sich (im unbebauten Bereich) sogar eine Wasserspiegelanhebung bis zu 19 cm. Ursache hierfür ist die Erhöhung des Geländes auf größeren Flächen im Bereich der Bebauung (naB). Ergänzend ist in Anlage 3 ein „geschützter Bereich“ dargestellt. Hierbei handelt es sich um Flächen, die im Vergleich zum Istzustand nun nicht mehr überschwemmt sind. Für die Bewertung dieser Aussagen ist zu berücksichtigen, dass die Größenordnung der Änderungen der Wasserspiegellagen innerhalb des Modellfehlerbereiches (sowohl hydronumerisches Modell als auch DGM) liegen dürfte.

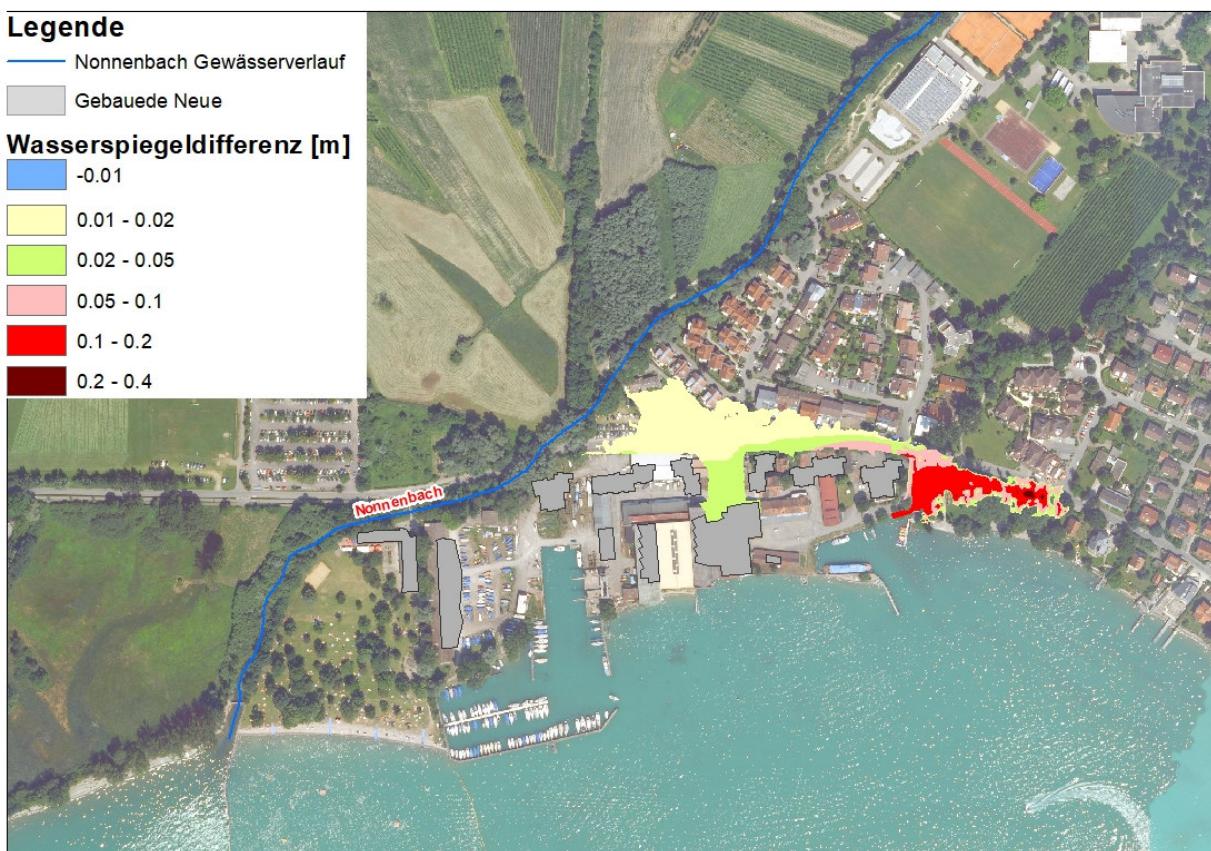
Zur besseren Vergleichbarkeit der Ergebnisse wurde analog zum Kapitel 5.5 eine Differenzdarstellung der Wasserspiegellagen zwischen den Ergebnissen des Planzustands mit naB und Hotelkomplex (Kapitel 5.3) und des aktualisierten Istzustandes einschl. Mauer an der Bodanstraße (gem. Kapitel 5.2) erarbeitet. Die Ergebnisse sind in Anlage 6 bzw. Abbildung 5-11 dargestellt.

Abbildung 5-11 Differenz der Wasserspiegellagen zwischen Planzustand mit naB und aktualisiertem Istzustand (Nonnenbach HQ₁₀₀ und Bodensee HQ₂₀)

Es ist ein Anstieg der Wasserspiegellagen im Bereich der naB und deren Umfeld zwischen 1 und 5 cm nachweisbar, der auch Grundstücke nördlich der Bodanstraße betrifft (hier sind die Differenzen sehr gering ca. 1 cm). Im östlichen Bereich der naB ergibt sich (im unbebauten Bereich) sogar eine Wasserspiegelallgenanhebung bis zu 40 cm. Ursache hierfür ist, dass im Planzustand mehr Wasser in diesem Bereich Richtung Bodensee abfließt, als das im Istzustand der Fall war. Vergleicht man die Ausdehnung der Überflutungsbereiche zwischen neuen Ist- und Planzustand (Anlage 2 und Anlage 5) ist deutlich erkennbar, dass diese abschnittsweise Wasserspiegelanhebungen nur zu geringfügig größeren Betroffenheit führen, die sich jedoch ausschließlich auf Flächen mit wenig sensibler Nutzung auswirken.

Im Ergebnis des Vergleichs kann festgehalten werden, dass der Hotelneubau im Bereich Bodanwerft keine relevante Verschlechterung der Hochwassersituation für die Ober- und Unterlieger bewirkt.

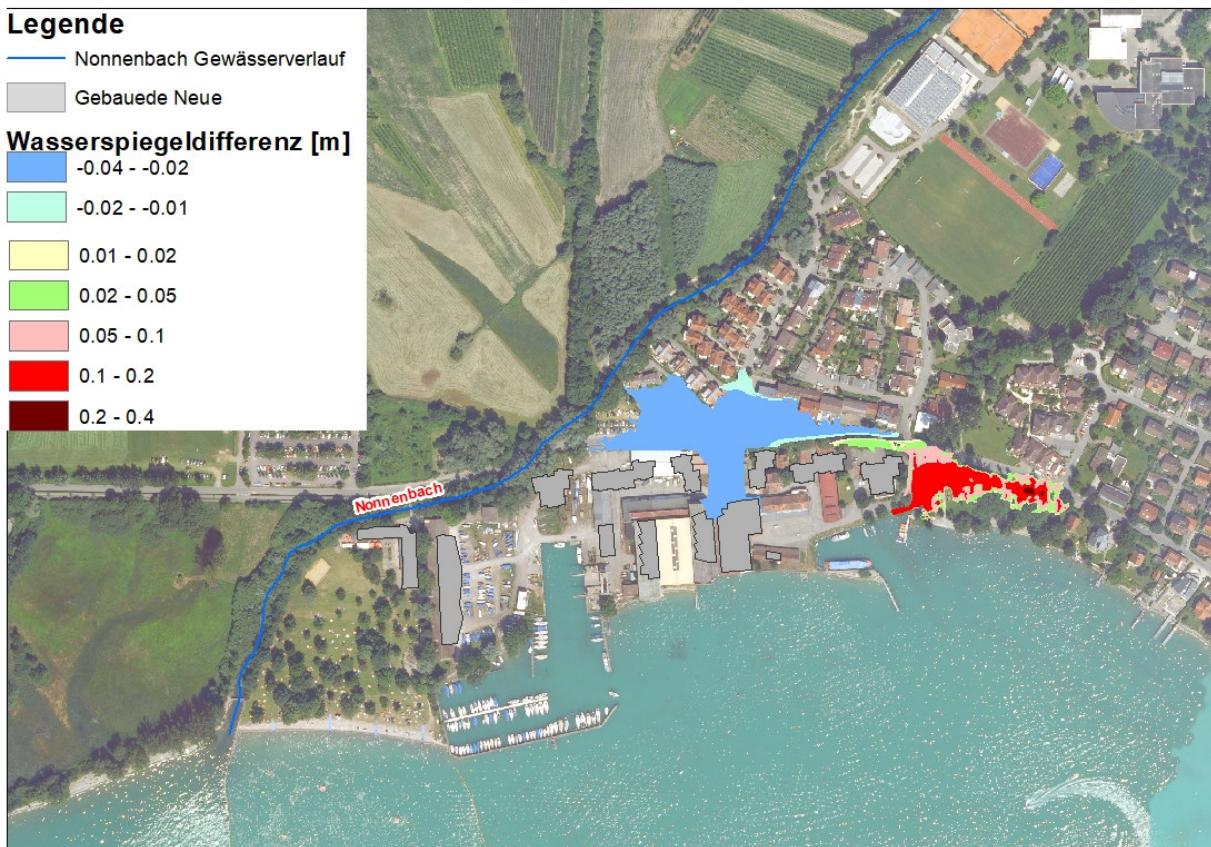
Zur besseren Vergleichbarkeit der Ergebnisse wurde analog zum Kapitel 5.6 eine Differenzdarstellung der Wasserspiegellagen zwischen den Ergebnissen des Planzustands mit naB unter Berücksichtigung der Durchgängigkeit zwischen den Gebäuden auf dem Bodanwerftgelände (siehe Kapitel 5.4) und des aktualisierten Istzustands mit Mauer an der Bodanstraße (gem. Kapitel 5.2) erarbeitet. Die Ergebnisse sind in Anlage 8 bzw. Abbildung 5-12 dargestellt.

Abbildung 5-12 Differenz der Wasserspiegellagen zwischen Planzustand mit naB unter Berücksichtigung der Durchgängigkeit und aktualisiertem Istzustand (Nonnenbach HQ100 und Bodensee HQ20)

Damit ist nachgewiesen, dass durch die Neubebauung (naB) des Bodanwerftgeländes für den Bereich nördlich der Bodanstraße keine Verschlechterung der Hochwassersituation nachgewiesen werden kann.

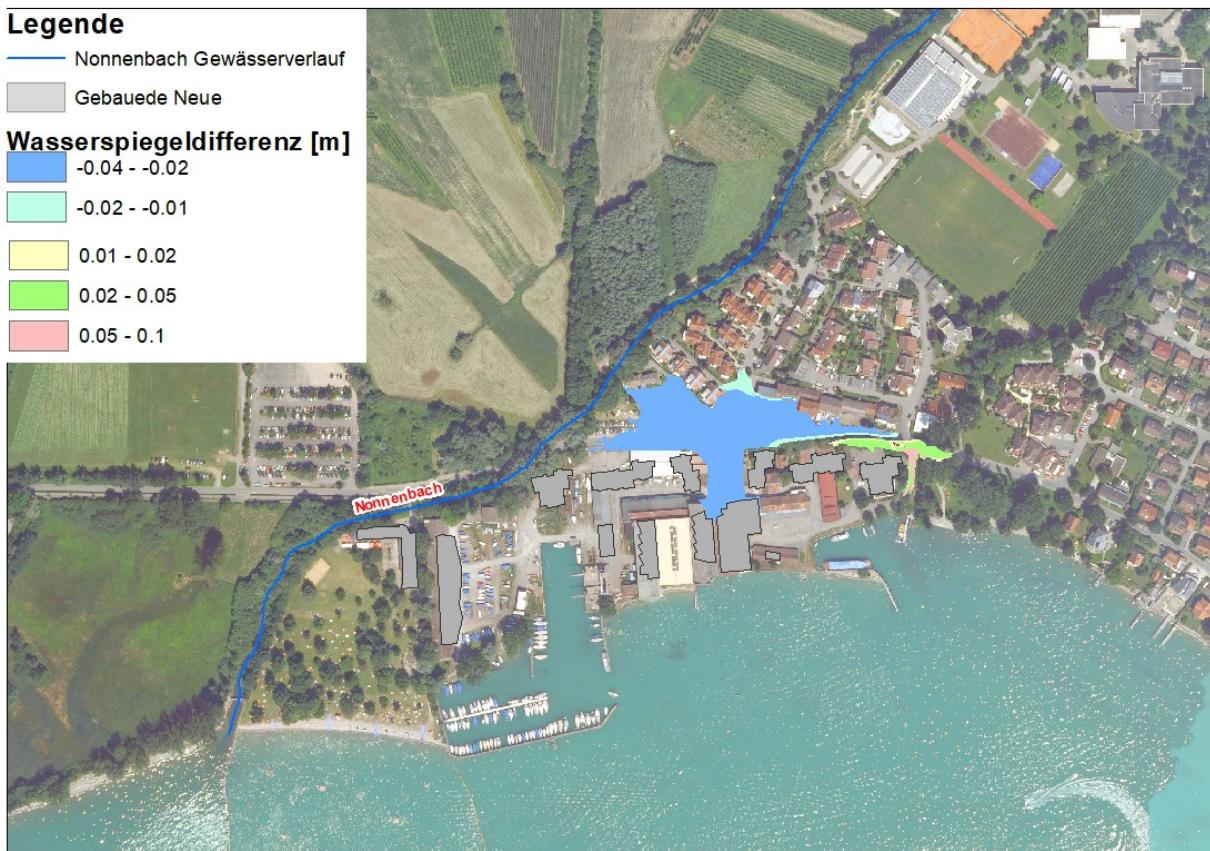
Zur besseren Vergleichbarkeit der Ergebnisse wurde analog zum Kapitel 5.6 eine Differenzdarstellung der Wasserspiegellagen zwischen den Ergebnissen des Planzustands mit naB unter Berücksichtigung der Durchgängigkeit zwischen den Gebäuden auf dem Bodanwerftgelände und Überarbeitung im Bereich Seepark Kressbronn (siehe Kapitel 5.5) und des aktualisierten Istzustands mit Mauer an der Bodanstraße (gem. Kapitel 5.2) erarbeitet. Die Ergebnisse sind in Anlage 10 bzw. Abbildung 5-13 dargestellt.

Abbildung 5-13 Differenz der Wasserspiegellagen zwischen Planzustand mit naB unter Berücksichtigung der Durchgängigkeit und Überarbeitung im Bereich Seepark Kressbronn und aktualisiertem Istzustand (Nonnenbach HQ100 und Bodensee HQ20)

Es ist ein Anstieg der Wasserspiegellagen unmittelbar im Bereich der Bodanstraße und im Bereich des Weges südlich der Bodanstraße in Richtung Bodensee zwischen 1 und 10 cm nachweisbar. Der Bereich des Seeparks Kressbronn weist keine Differenzen der Wasserspiegellagen aus und entspricht dem Stand des Istzustandes.

Auf den Bereich des geplanten Hotelkomplexes hat diese Untersuchung genau wie die vorangegangen keinen Einfluss. Die Wirkung geht allein von der geänderten Bebauung auf dem Bodanwerftgelände aus.

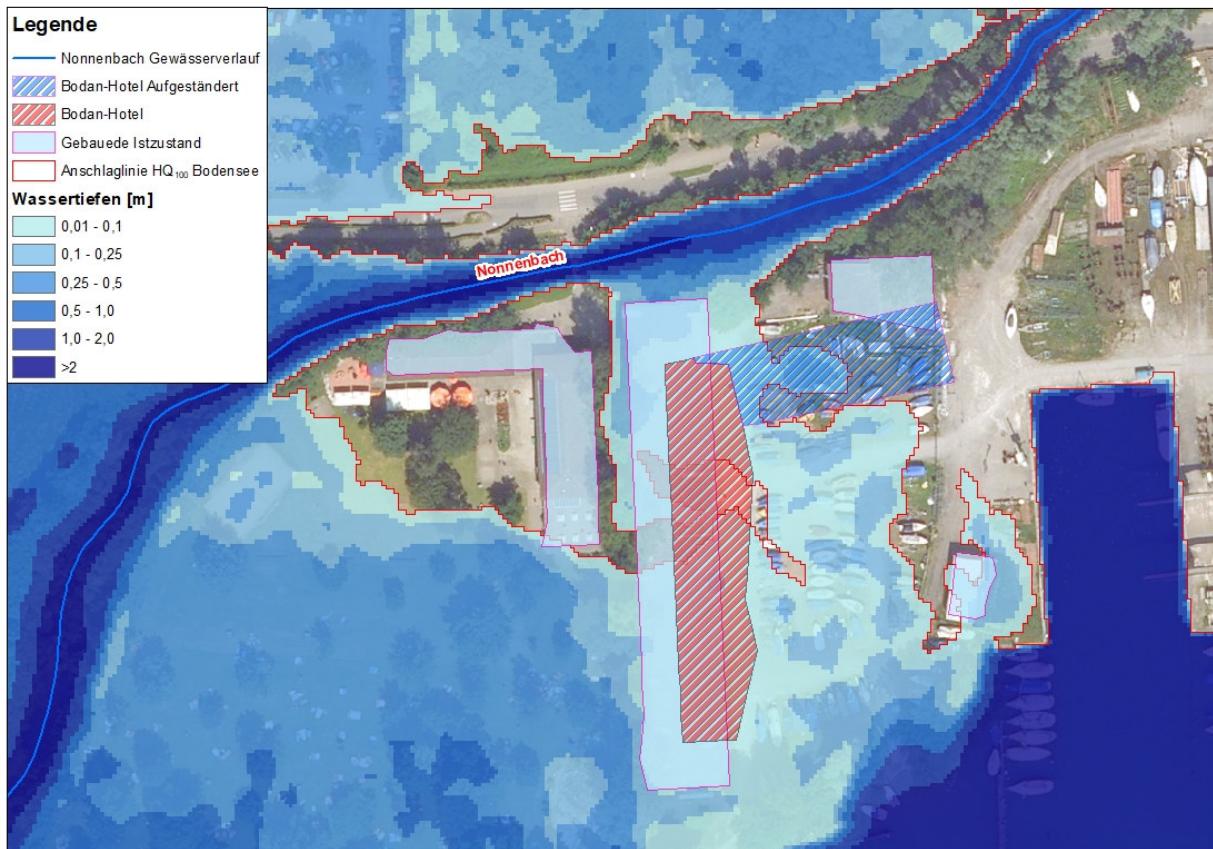
Die Ergebnisse des Verschnittes des HQ₁₀₀-Wasserstands des Bodensees (WSPL: 397,57 m NHN) mit dem Geländemodell sind in Anlage 4 sowie in der folgenden Abbildung 6-1 dokumentiert.

Abbildung 6-1: Wassertiefen bei HQ₁₀₀ des Bodensees (WSPL: 397,57 m NHN)

Das Bebauungsgebiet des Hotelkomplexes liegt in diesem Falle anteilig im Überschwemmungsbereich, so dass entsprechend der abgestimmten aktualisierten Aufgabenstellung für diesen Lastfall nachfolgend eine Bilanzierung der Veränderung des Retentionsraumes erfolgt.

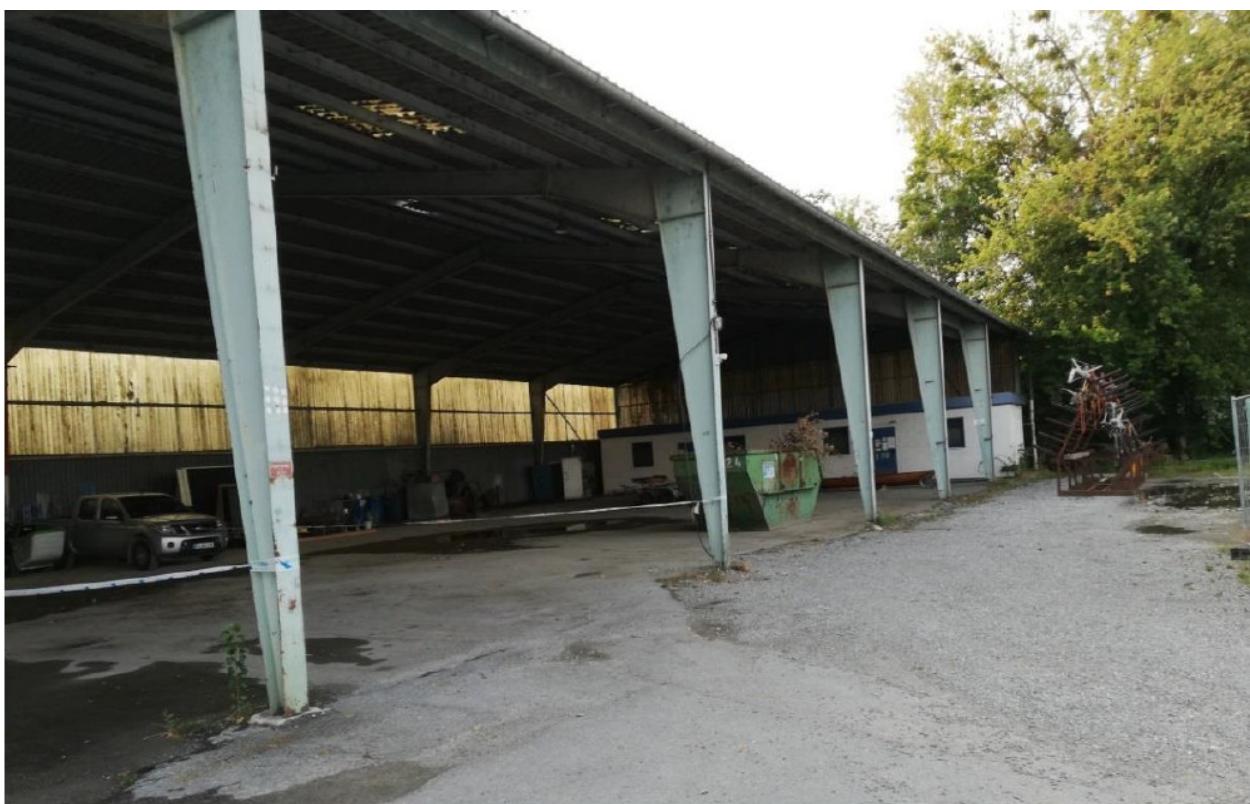
Abbildung 7-1: Altbebauung Lagerhalle (nördlicher Teil)

Es muss jedoch berücksichtigt werden, dass das Altgebäude, keine geschlossene Bebauung darstellt, sondern hauptsächlich aus überdachten, ebenerdigen Lagerflächen besteht, in die das Wasser ungehindert einströmen kann (s. Abbildung 7-1 und Abbildung 7-2). Bei der Ermittlung der Überschwemmungsflächen im Rahmen der HWGK ist dieser Umstand nicht berücksichtigt worden. Für die Retentionsraumbilanzierung ist dies aber durchaus von Bedeutung.
