**Berechnungen Hochwasserstand/ -abfluss
Bauvorhaben Bodan-Hotel in Kressbronn am
Bodensee**

Auftraggeber: Gemeinde Kressbronn am Bodensee
Hauptstraße 19
88079 Kressbronn am Bodensee

Auftragnehmer: Fugro Germany Land GmbH
Abteilung Wasser/Umwelt
Wolfener Straße 36 U
12681 Berlin

Datum: Berlin, 09.11.2023

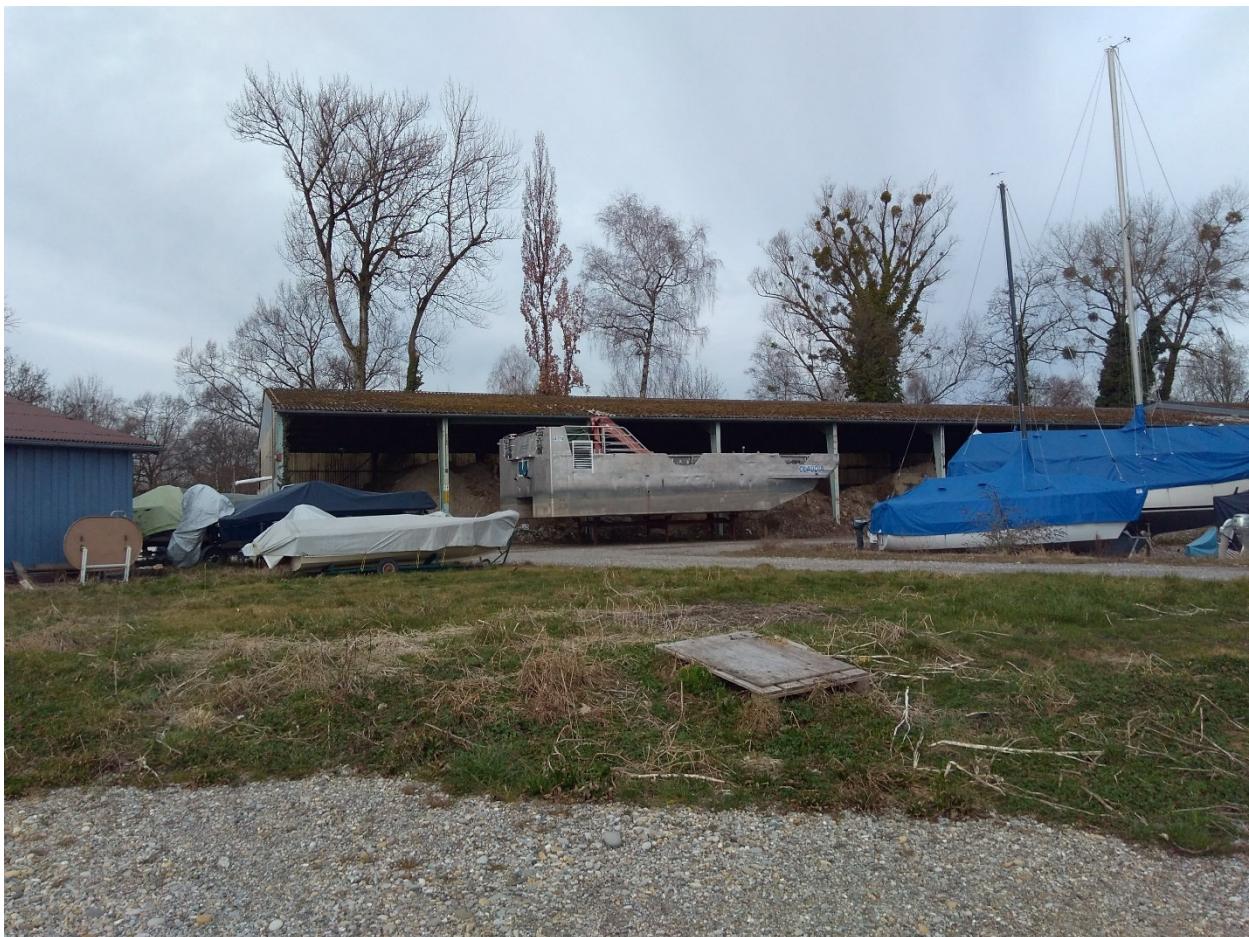
Abbildung 7-2: Altbebauung Lagerhalle (südlicher Teil mit Erdaushub)

Es muss jedoch berücksichtigt werden, dass das Altgebäude, keine geschlossene Bebauung darstellt, sondern hauptsächlich aus überdachten, ebenerdigen Lagerflächen besteht, in die das Wasser ungehindert einströmen kann (s. Abbildung 7-1 und Abbildung 7-2). Bei der Ermittlung der Überschwemmungsflächen im Rahmen der HWGK ist dieser Umstand nicht berücksichtigt worden. Für die Retentionsraumbilanzierung ist dies aber durchaus von Bedeutung.

Abbildung 7-3: Gebäudeteile der Altbebauung, die als undurchströmbar bei der Bilanz berücksichtigt wurden
Aus dem Verschnitt mit dem Wasserspiegel und der Annahme, dass noch ca. 20% der Lagerfläche der südlichen Halle derart in Anspruch genommen werden, wie in Abbildung 7-2 erkennbar, dann ergeben sich die in Tabelle 7-1 aufgeführten Werte.
