**Berechnungen Hochwasserstand/ -abfluss
Bauvorhaben Bodan-Hotel in Kressbronn am
Bodensee**

Auftraggeber: Gemeinde Kressbronn am Bodensee
Hauptstraße 19
88079 Kressbronn am Bodensee

Auftragnehmer: Fugro Germany Land GmbH
Abteilung Wasser/Umwelt
Wolfener Straße 36 U
12681 Berlin

Datum: Berlin, 20.08.2021

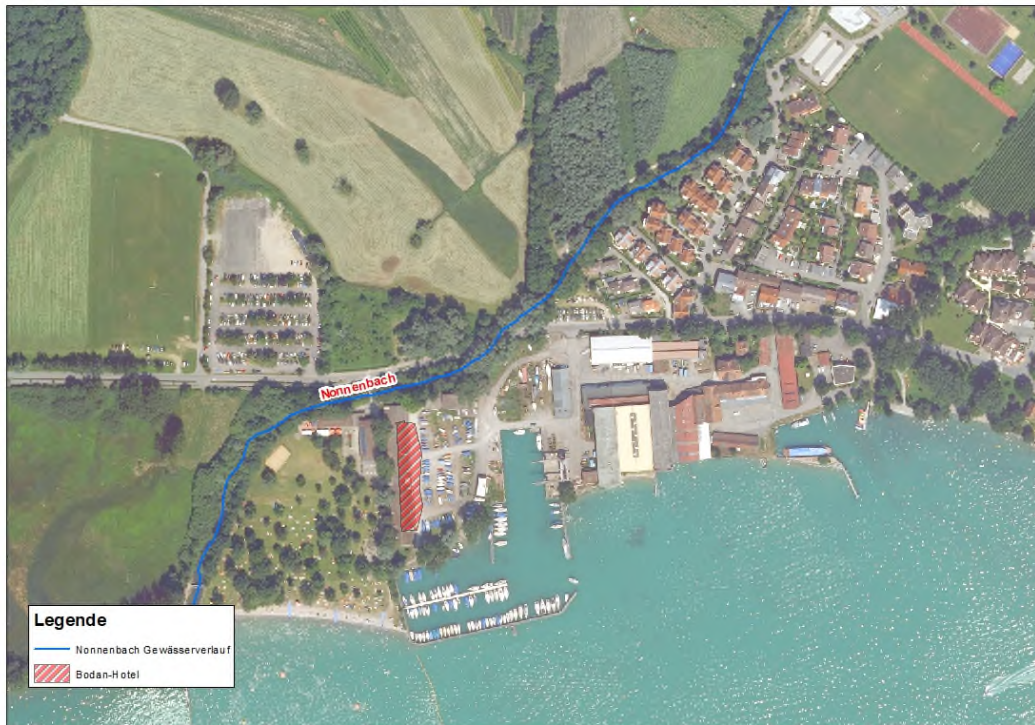
Das ehemalige Bodan-Werftgelände liegt angrenzend an das Bodenseeufer am Südwestrand der Gemeinde Kressbronn. Das geplante Hotel soll dabei am westlichen Rand des Gebietes, angrenzend an das Kressbronner Naturstrandbad, auf dem Flurstück Nr. 1773 errichtet werden. In diesem Bereich befinden sich derzeit eine Lagerhalle sowie Bootsstellplätze. Abbildung 2-1 zeigt die Lage des geplanten Hotels.

Abbildung 2-1: Modellgebiet und geplantes Bodan-Hotel (Hauptgebäude ohne Aufständerungsbereich)

Das Konzept sieht vor, dass der Baukomplex anteilig aufgeständert wird, so dass ggfs. ausuferndes Wasser des Nonnenbaches weiterhin von Nord nach Süd durch diese Bereiche in das Vorland abströmen kann oder Überschwemmungen durch den Bodensee möglich sind. Der nicht durchströmbare, für die Abflussverhältnisse somit maßgebende anteilige Gebäudekomplex ist in den Abbildungen 2-1 und 2-2 jeweils rot schraffiert.

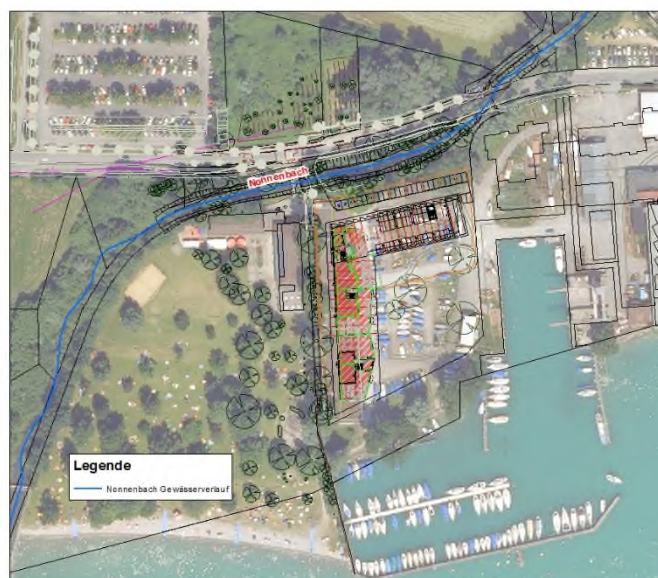
Abbildung 2-2: Modell und Lageplan des geplanten Hotels einschließlich aufgeständertem Bereich

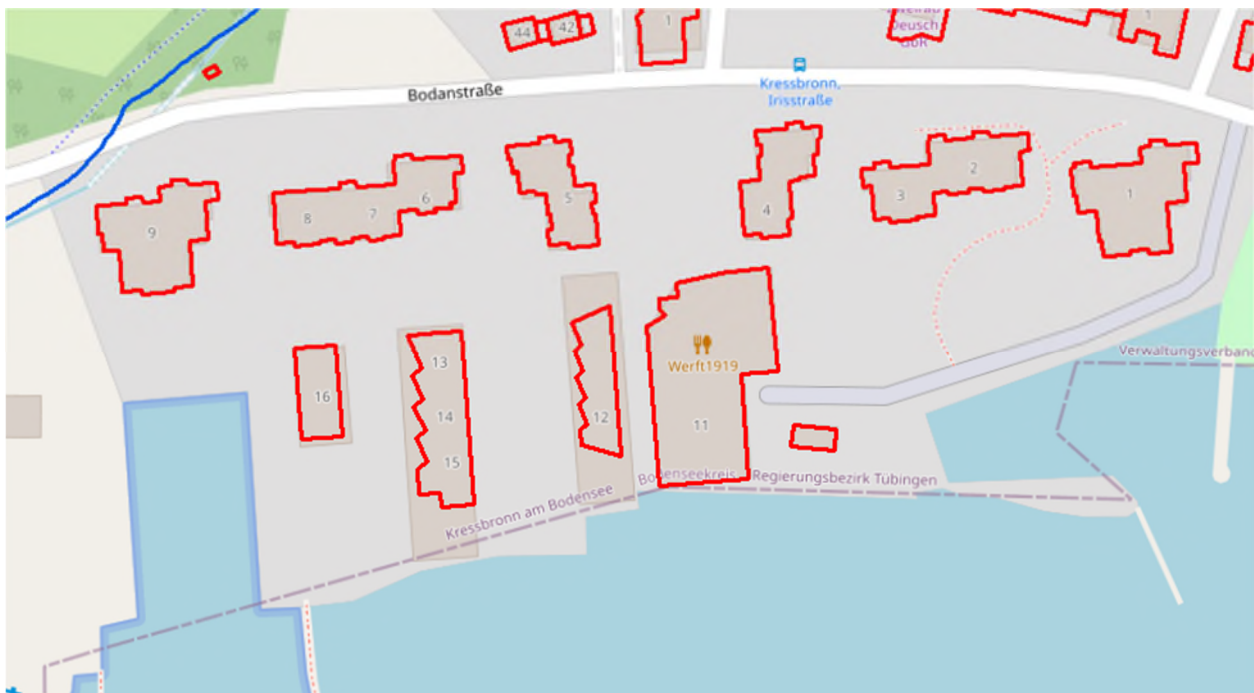
Eine Detailanalyse ergab, dass die katastermäßig aufgemessenen Gebäude teilweise nicht vollständig den tatsächlich geländegleichen Verbauungsgrad abbilden. In der nachfolgenden Abbildung sind letztendlich die im Modell als nicht durchströmbare Komplexe definierten Gebäude rot markiert.

Abbildung 4-1: Berücksichtigte Gebäude im Planzustand im Bereich naB

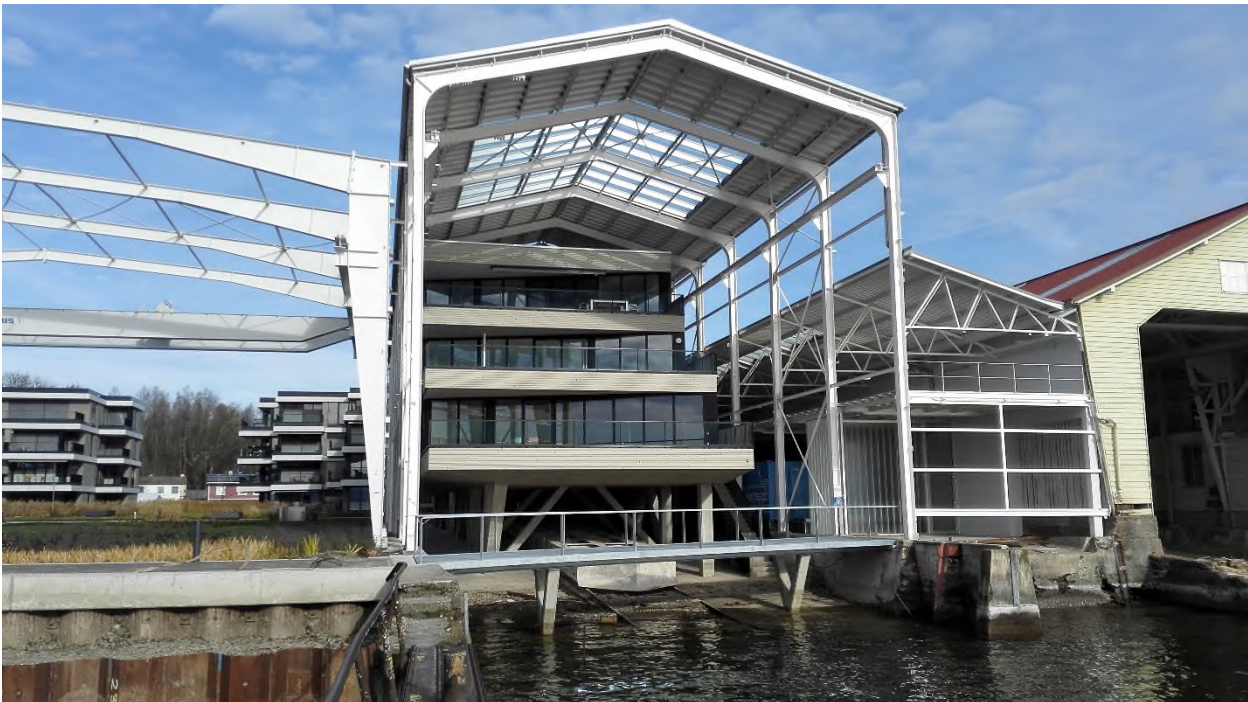
- *Das Gebäude Nr. 12 steht auf Stelzen (siehe jpg 105713) (Hochwasserrelevant?)*
- *Zwischen Gebäude 11 und 12 ist eine Überdachung, darunter stehen Container als Kellerersatzräume (siehe jpg 105730) (Hochwasserrelevant?)*

Abbildung 4-2: Aufgeständertes Gebäude Nr. 12 (links) und Verbau zwischen Geb. 11 und 12

1. *Zwischen Gebäude 11 und 12 ist ein Verbau anzusetzen, da dort offenbar Zwischenwände quer zur Fließrichtung errichtet sind und somit ein Fließhindernis darstellen.*
2. *Für das Gebäude 12 ist ebenfalls ein kompletter Verbau anzusetzen mit folgender Begründung und auch, weil sich ein effektiv verfügbarer Querschnitt kaum im Modell abbilden lässt:*
 - *Das Berechnungsszenario geht bereits von einem 20-jährlichen HW-Stand im Bodensee aus, das Wasser dürfte also bereits höher stehen als auf dem Foto.*
 - *Bereits aktuell liegen unter dem Gebäude Betonfertigteile o.ä. Es kann vermutlich nicht ausgeschlossen werden, dass zukünftig dort auch andere Materialien lagern?*
 - *Die sehr engen Pfeiler sind doch sehr verklausungsgefährdet. Bereits geringste Mengen z.B. von Zweigen oder Ästen können den Abfluss vermutlich wesentlich beeinträchtigen.*

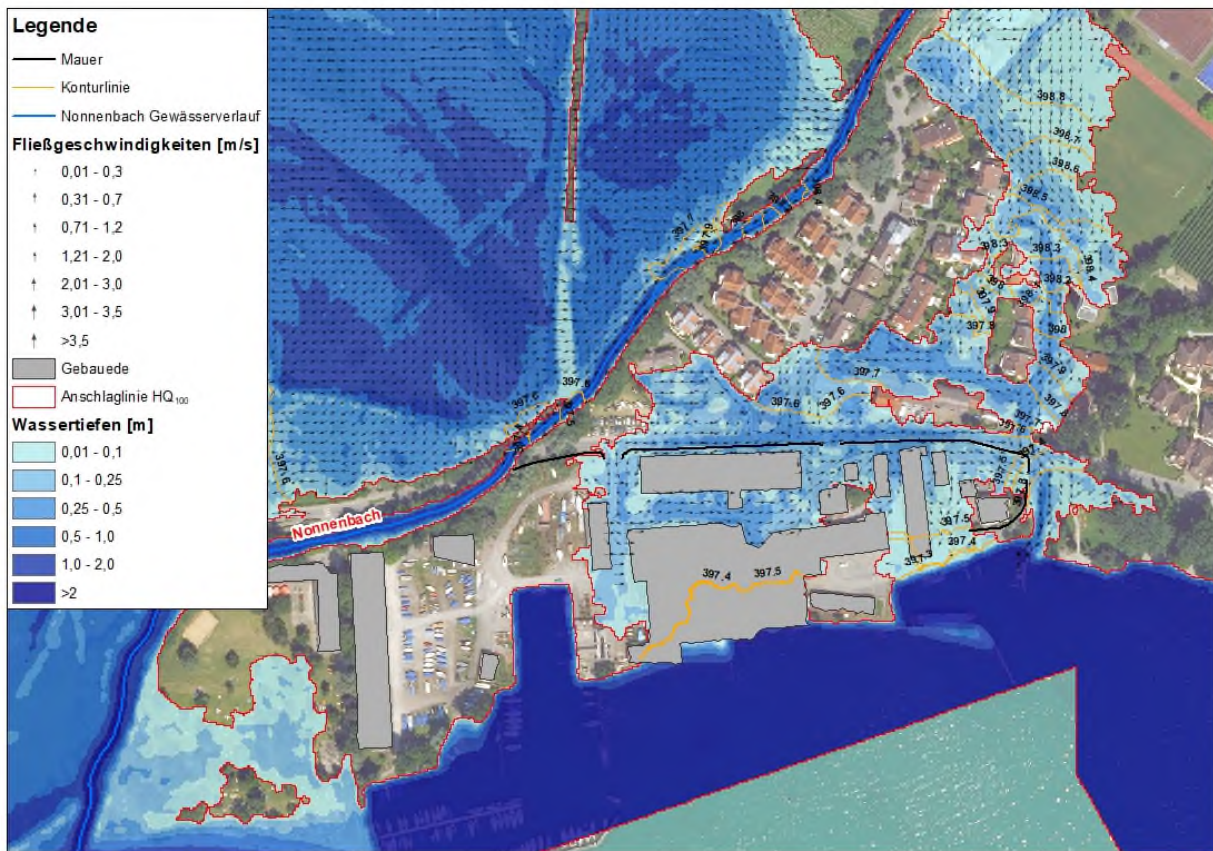
Abbildung 5-3 Wassertiefen und Fließgeschwindigkeiten im Untersuchungsbereich bei HQ₁₀₀ Nonnenbach und HQ₂₀ Bodensee aktualisierter Istzustand (Mauer Bodanstraße)

Die Modellergebnisse zeigen, dass sich der Bereich südlich der Bodanstraße auch mit Berücksichtigung der Mauer teilweise im Überschwemmungsgebiet befindet. Es konnte jedoch festgestellt werden, dass das Werftgelände aufgrund der Mauer nicht frei durchströmt wird. Das Wasser staut sich in der Bodanstraße an der Mauer auf und wird deutlich stärker am östlichen Rand des Werftgeländes in Richtung Bodensee geleitet.

Mit dem aktualisierten Modell erfolgte die neue Berechnung des Istzustandes für den Lastfall HQ_{100} . Die Ergebnisse der Simulation des aktualisierten Istzustandes sind in Anlage 5 dargestellt. Ergänzend zur dargestellten Grenze des Überschwemmungsgebietes sowie den Wassertiefen enthält die Karte auch Angaben zu Fließgeschwindigkeiten und Wasserspiegellagenkontur. Ein Ausschnitt der Modellergebnisse ist ebenfalls in der folgenden dokumentiert. Der Einfluss des HQ_{20} -Wasserstands Bodensee wurde mit der Höhe 397,20 m NHN berücksichtigt.

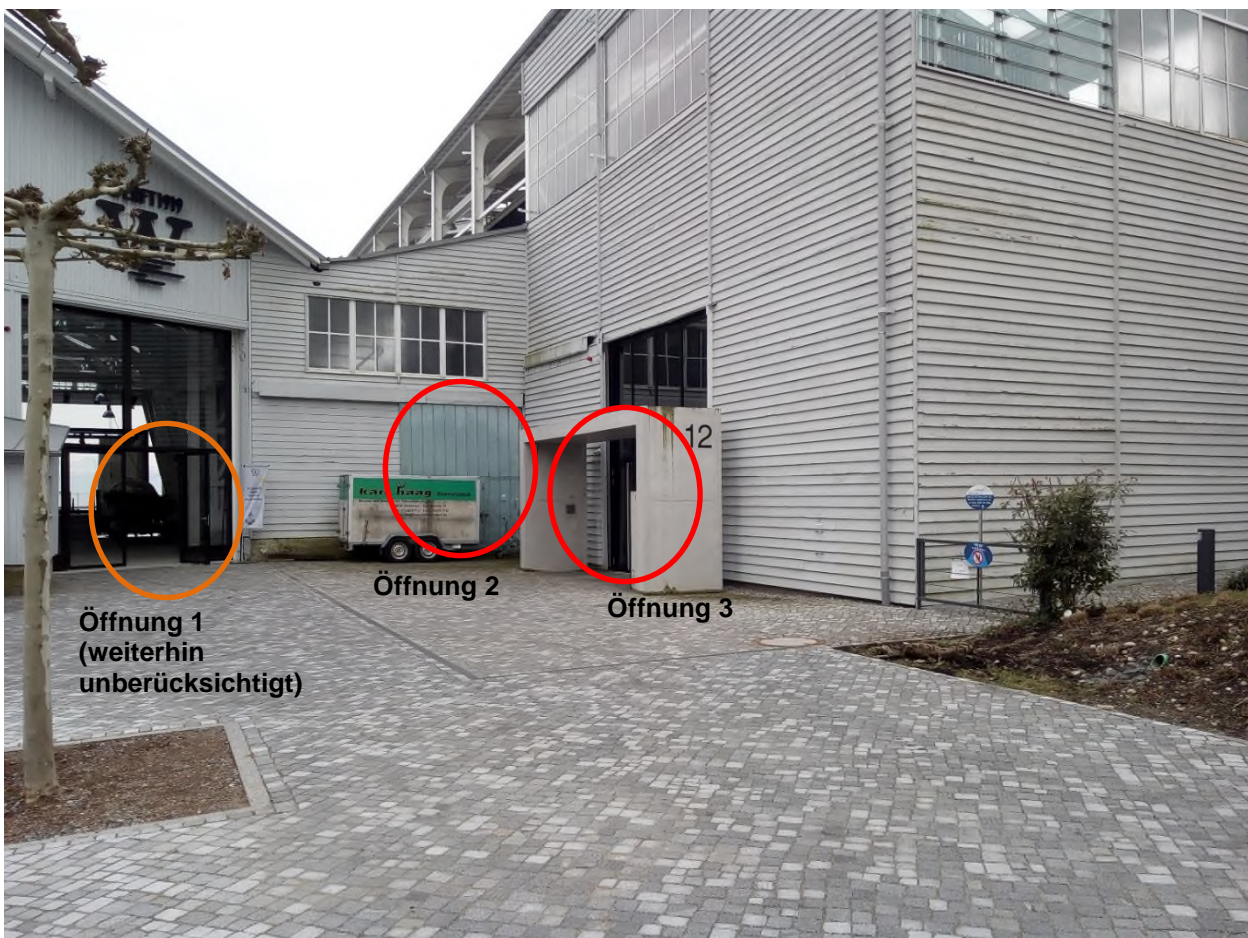
Im Rahmen einer weiterführenden Plausibilisierung der Ergebnisse aus Kapitel 5.3 durch den AG wurde festgestellt, dass im Modell zwei Öffnungen in den Gebäuden 11 und 12 (siehe Abbildung 5-6) am Bodanplatz auf dem Werftgelände nicht berücksichtigt wurden. Es handelt sich bei diesen Öffnungen (Nr. 2 und 3) um ebenerdige Zugänge zum Gebäude, die im Hochwasserfall gemäß Aussage des AG auch offen durchströmt werden können. Aufgrund dieser Mitteilung wurde der Bereich zwischen den Gebäuden 12 und 11 (Öffnung Nr. 2) im hydraulischen Modell als durchströmbarer Bereich mit einer Breite von 3,16 m angesetzt. Zusätzlich wurde auch der Abfluss durch das Gebäude 12 durch die offene Tür (Öffnung Nr. 3) mit der gesamten Breite von 1,98 m berücksichtigt.

Abbildung 5-6: Offene Tore bei Hausnummer 11 und 12 am Bodanplatz

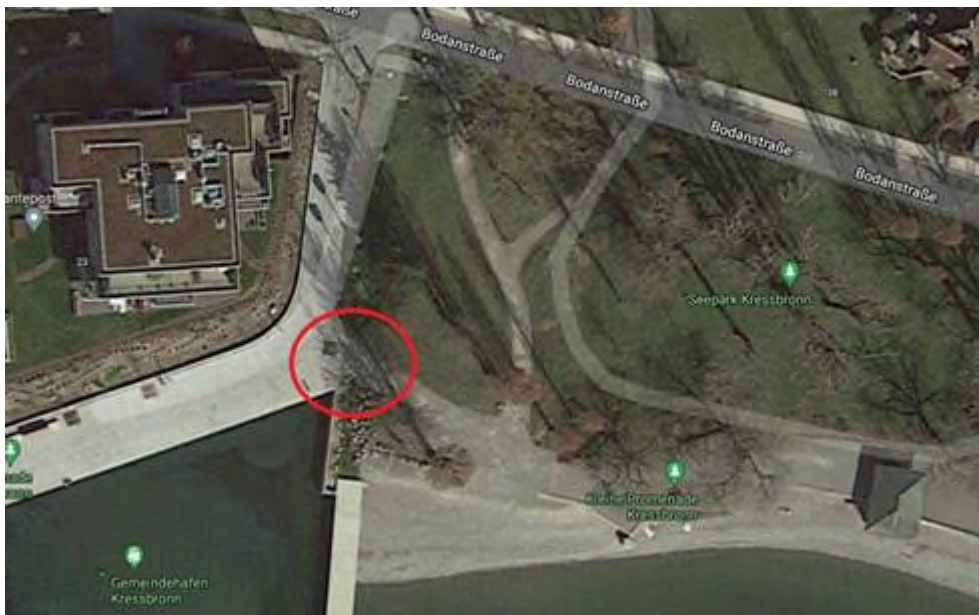
Im Zuge der weiteren Plausibilisierung der Ergebnisse aus Kapitel 5.4 wurde in Abstimmung mit dem AG der Bereich Seepark Kressbronn (siehe Abbildung 5-8) überarbeitet. Hier wurde in den Plänen bisher ein große Rückstaubereich im Vorland ausgewiesen. Ursächlich dafür war der im Modell enthaltene Geländeübergang vom Bodanwerftgelände zum Seepark Kressbronn. Im Modell der HWGK wurde dieser Bereich mit einem offenen Gerinne für den Kressbach berücksichtigt. Nach Einbau der naB und anpassung der Geländehöhen im Bereich Bodanwerftgelände erfolgte eine Höheninterpolation hin zum Seepark. Dadurch entstand im Modell eine künstliche Schwelle, die eigentlich mit einem Rohrdurchlass gequert wird, für welchen keine aktuellen Vermessungsdaten vorliegen. Deshalb wurde in Abstimmung mit dem AG festgelegt, dass die Berechnungen aktualisiert werden, indem das Gelände auf das Istzustands-Niveau (HWGK 2015) angepasst wurde.

Abbildung 5-8 Die Lage des Durchlasses im Bereich des Seeparkes Kressbronn

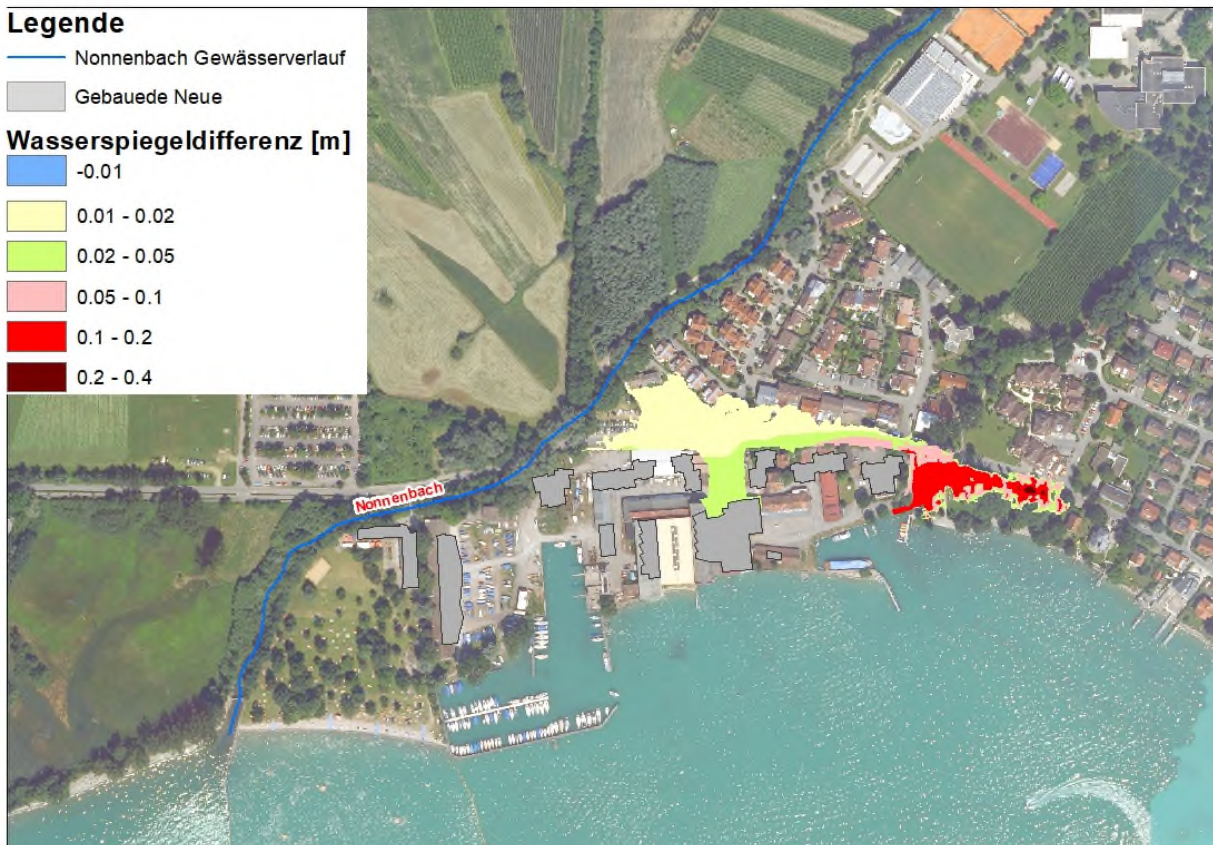
Es ist ein Anstieg der Wasserspiegellagen im Bereich der naB und deren Umfeld zwischen 1 und 5 cm nachweisbar, der auch Grundstücke nördlich der Bodanstraße betrifft (hier sind die Differenzen sehr gering ca. 1 cm). Im östlichen Bereich der naB ergibt sich (im unbebauten Bereich) sogar eine Wasserspiegellagenanhebung bis zu 40 cm. Ursache hierfür ist, dass im Planzustand mehr Wasser in diesem Bereich Richtung Bodensee abfließt, als das im Istzustand der Fall war. Vergleicht man die Ausdehnung der Überflutungsbereiche zwischen neuen Ist- und Planzustand (Anlage 2 und Anlage 5) ist deutlich erkennbar, dass diese abschnittweisen Wasserspiegellanhebungen nur zu geringfügig größeren Betroffenheit führen, die sich jedoch ausschließlich auf Flächen mit wenig sensibler Nutzung auswirken.

Abbildung 5-11 Differenz der Wasserspiegellagen zwischen Planzustand mit naB und aktualisiertem Istzustand (Nonnenbach HQ₁₀₀ und Bodensee HQ₂₀)

Zur besseren Vergleichbarkeit der Ergebnisse wurde analog zum Kapitel 5.5 eine Differenzdarstellung der Wasserspiegellagen zwischen den Ergebnissen des Planzustands mit naB und Hotelkomplex (Kapitel 5.3) und des aktualisierten Istzustandes einschl. Mauer an der Bodanstraße (gem. Kapitel 5.2) erarbeitet. Die Ergebnisse sind in Anlage 6 bzw. Abbildung 5-11 dargestellt.

Im Ergebnis des Vergleichs kann festgehalten werden, dass der Hotelneubau im Bereich Bodanwerft keine relevante Verschlechterung der Hochwassersituation für die Ober- und Unterlieger bewirkt.

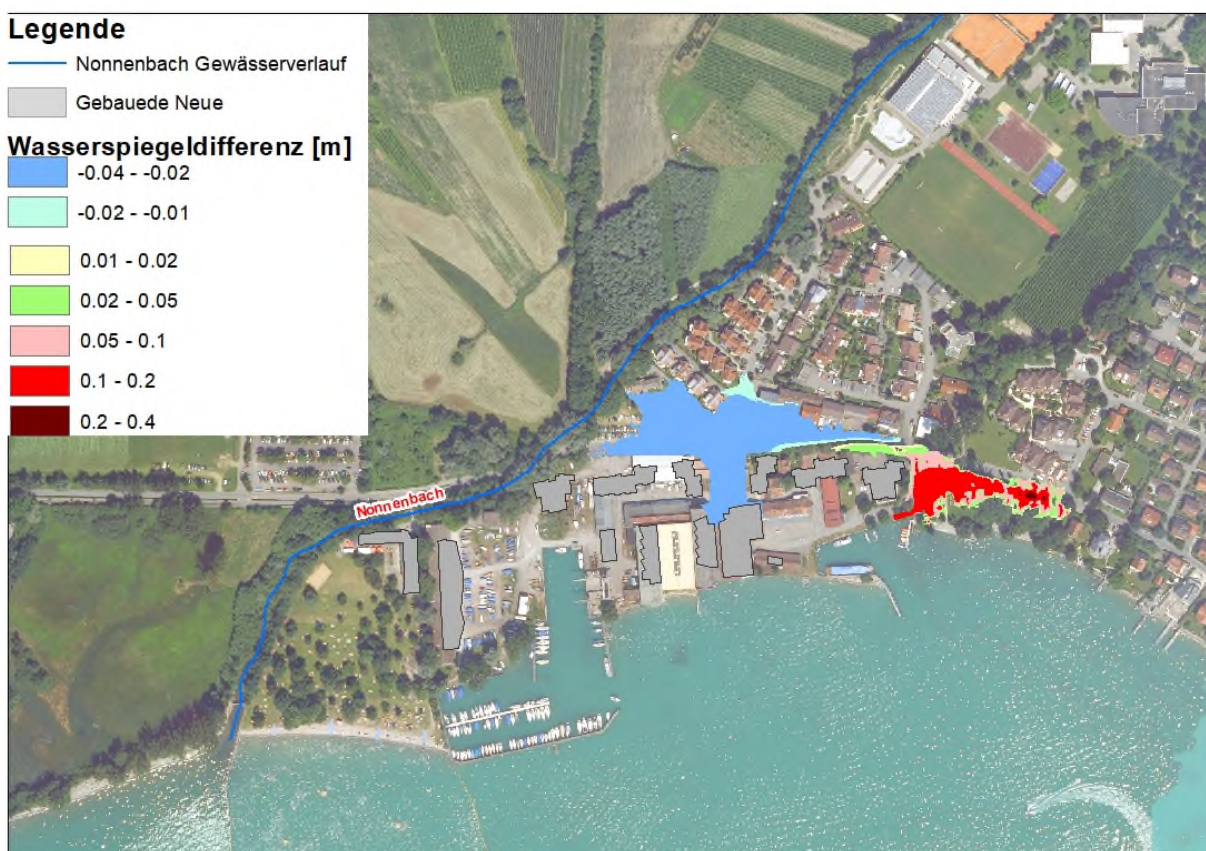
Es ist eine Abnahme der Wasserspiegellagen bzw. Verbesserung im Bereich der naB und deren Umfeld zwischen 2 und 4 cm nachweisbar. Im östlichen Bereich der naB reduziert sich die Wasserspiegellagendifferenz im Vergleich zur Abbildung 5-9 um wenige Zentimeter.

Abbildung 5-12 Differenz der Wasserspiegellagen zwischen Planzustand mit naB unter Berücksichtigung der Durchgängigkeit und aktualisiertem Istzustand (Nonnenbach HQ100 und Bodensee HQ20)

Zur besseren Vergleichbarkeit der Ergebnisse wurde analog zum Kapitel 5.6 eine Differenzdarstellung der Wasserspiegellagen zwischen den Ergebnissen des Planzustands mit naB unter Berücksichtigung der Durchgängigkeit zwischen den Gebäuden auf dem Bodanwerftgelände (siehe Kapitel 5.4) und des aktualisierten Istzustands mit Mauer an der Bodanstraße (gem. Kapitel 5.2) erarbeitet. Die Ergebnisse sind in Anlage 8 bzw. Abbildung 5-12 dargestellt.

Damit ist nachgewiesen, dass durch die Neubebauung (naB) des Bodanwerftgeländes für den Bereich nördlich der Bodanstraße keine Verschlechterung der Hochwassersituation nachgewiesen werden kann.
